**UNIVERSIDAD CATÓLICA  
DE SANTIAGO DE GUAYAQUIL**

**CARRERA DE INGENIERIA CIVIL**

**DESEMPEÑO DE EDIFICIOS EN ECUADOR DURANTE EL TERREMOTO  
DEL 16 DE ABRIL DE 2016 SEGÚN SU SISTEMA CONSTRUCTIVO.**

**Chérrez Herrera, Ronny Amador**

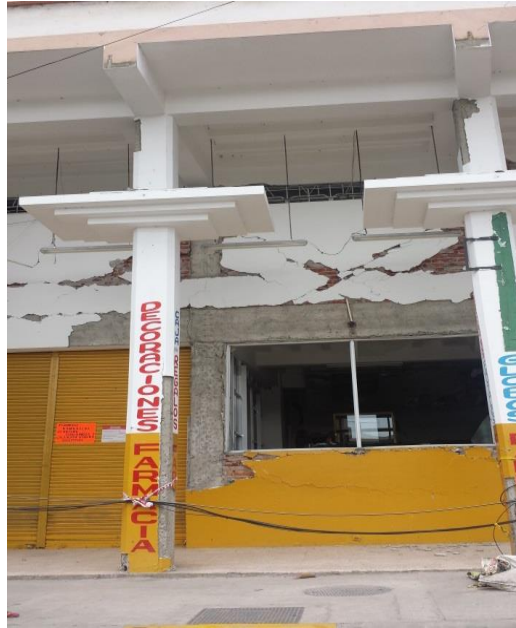
Figura 13. Edificio después del terremoto del 16 de abril del 2016.

En este edificio está construido con hormigón armado, se observan daños considerables en mampostería exterior y pequeños daños estructurales. En las fotos se observa la presencia de vigas peraltadas, aunque la distribución de las columnas es irregular.

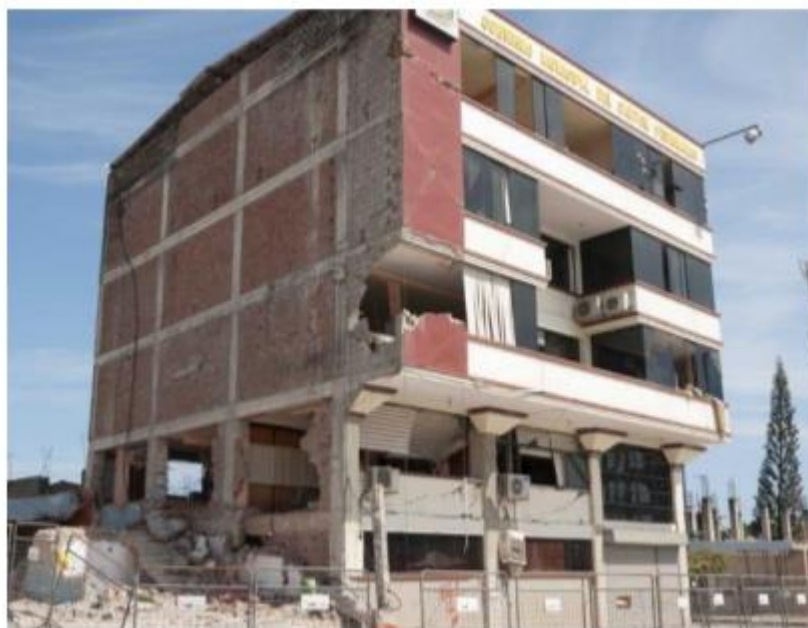
Figura 15. Foto del edificio después del terremoto.

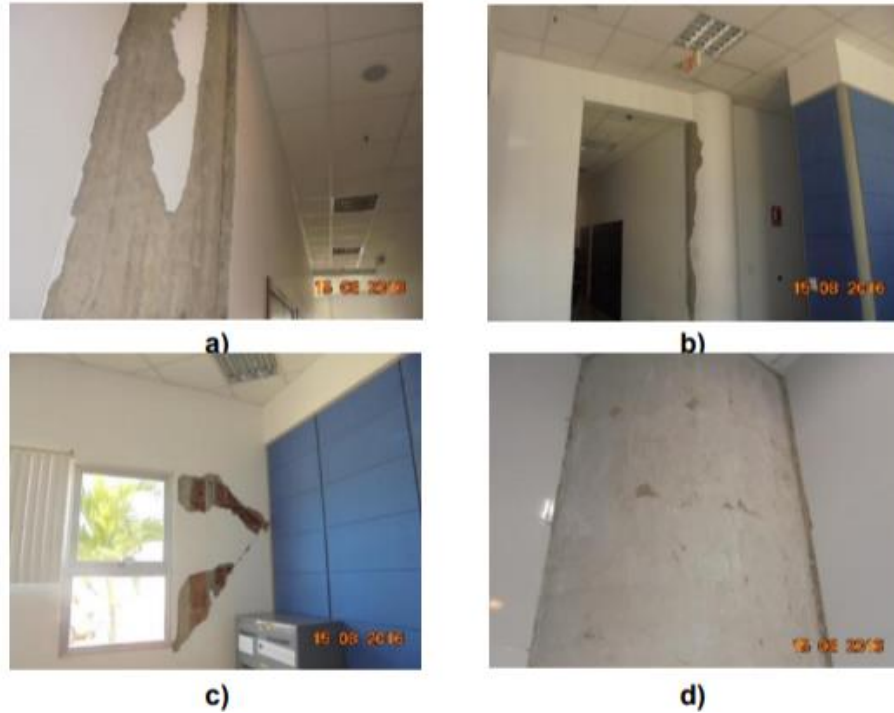
Figura 18. a) Caída de enlucido en columnas circulares; b) Enlucido muy grueso; c) Fisuras en recubrimiento de columna; d) Daño en Mampostería.

La estructura tuvo un buen comportamiento sísmico, acorde a la filosofía de las normativas sísmicas que indican que ante un terremoto se admite daño no estructural y es más, se puede esperar cierta incursión de las vigas en el rango no lineal; ventajosamente esto no sucedió en el edificio, que solo tuvo daños en mampostería. (Aguar, 2016)

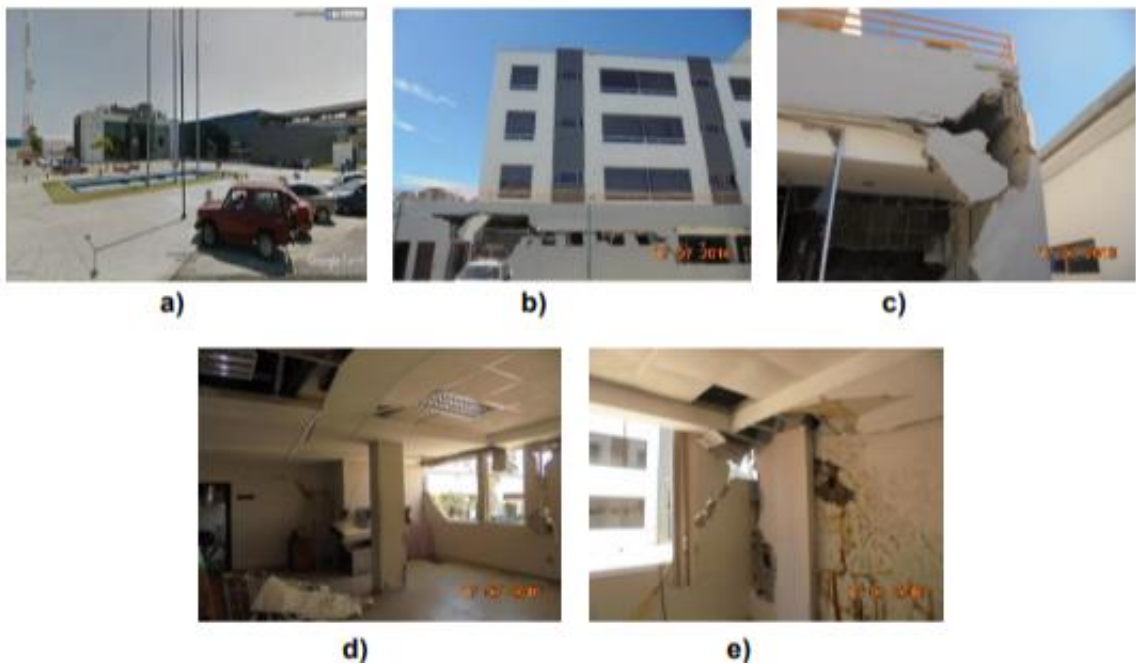
Ilustración 20. a) Vista general. b) Mampostería con daño extensivo en fachada principal. c) Mampostería con daño extensivo en fachada posterior. d) Columnas de acero rellenas de hormigón. e) Falta de elementos confinantes.

Esta estructura tuvo daño extensivo en la mampostería de la planta baja por que la estructura de acero es flexible y se colocó mampostería de bloques, sin elementos confinantes. El daño se centró exclusivamente en la planta baja del bloque de vivienda, la causa principal fue la ausencia de columnetas para confinar la mampostería, en las fachadas donde se tiene voladizo. (Aguiar, 2016)

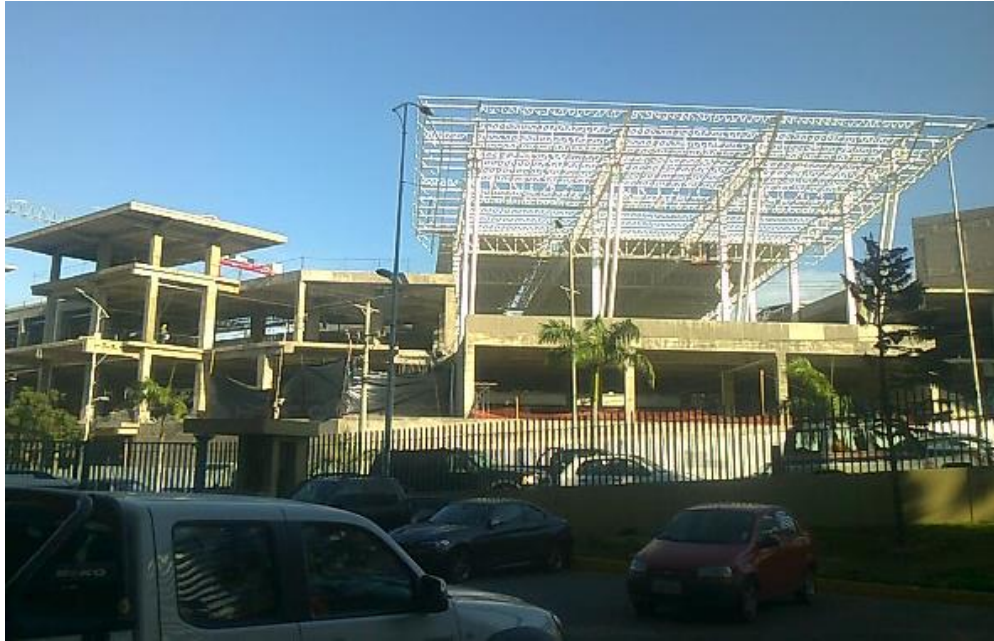
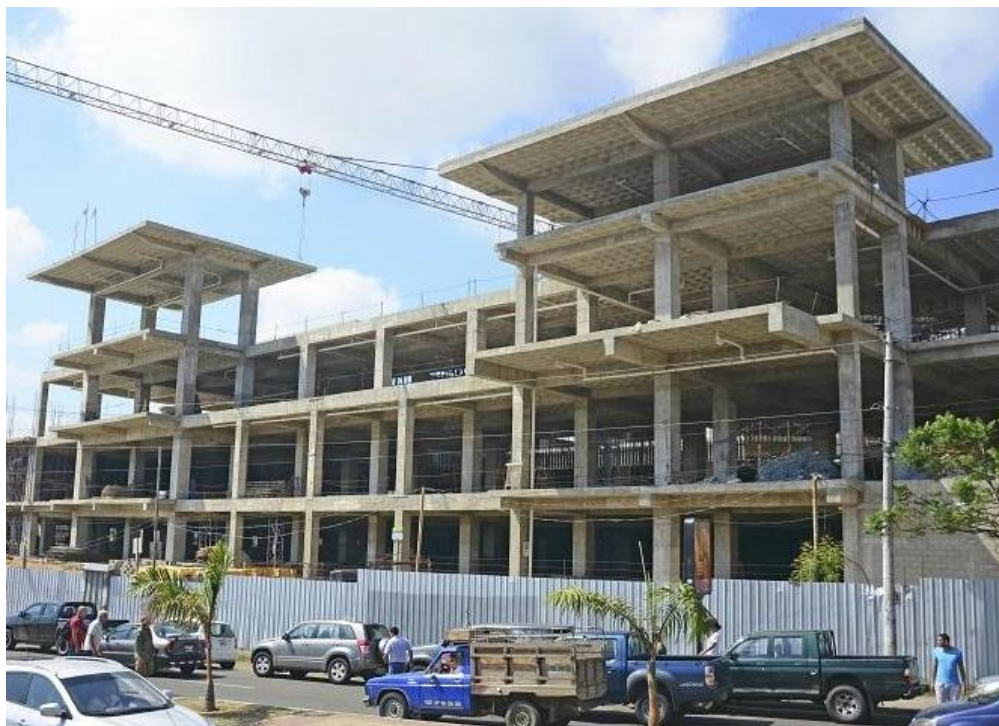
Figura 22. Edificio en construcción después del terremoto. Foto obtenida del Ing. Alex Villacrés.

La estructura no sufrió ningún tipo de daño o fisura, sin embargo, se tomaron precauciones, se trató de arriostrar cada cierta distancia la mampostería tanto horizontal como verticalmente.

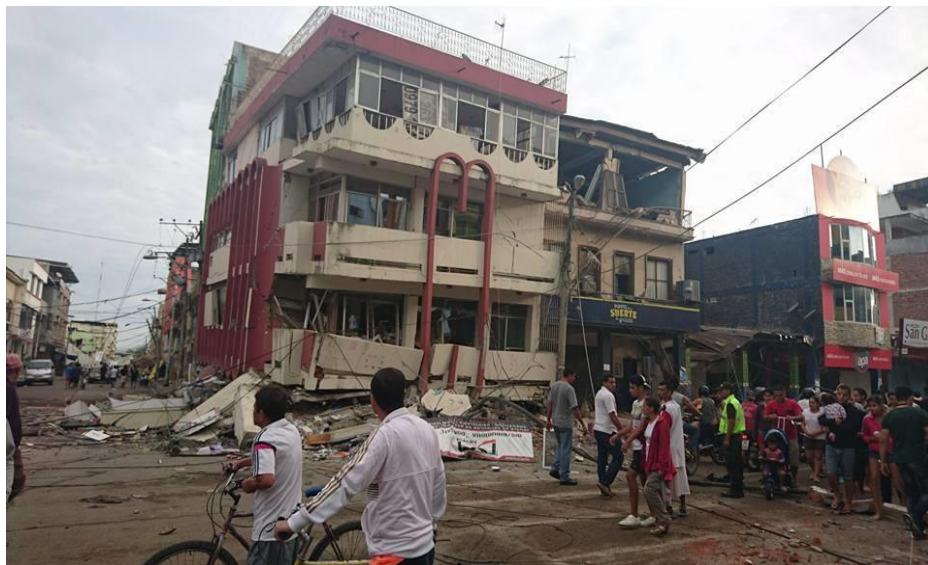
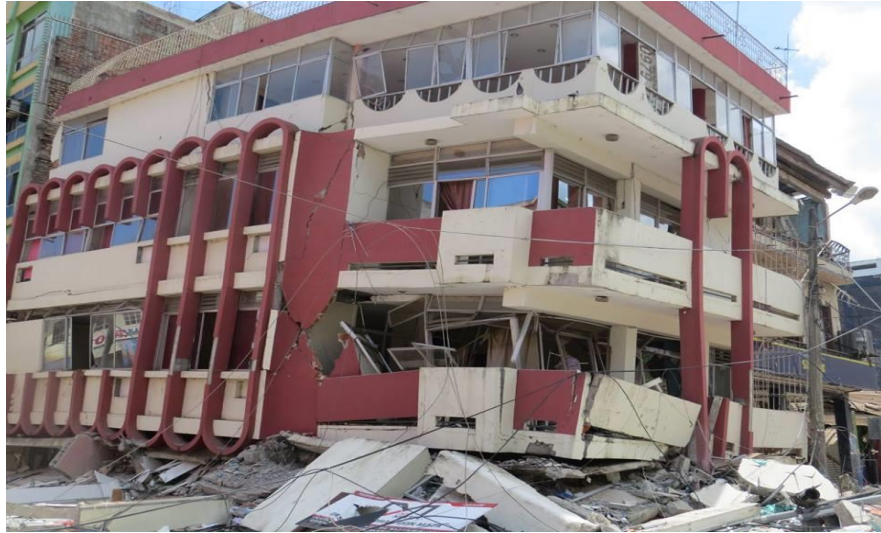
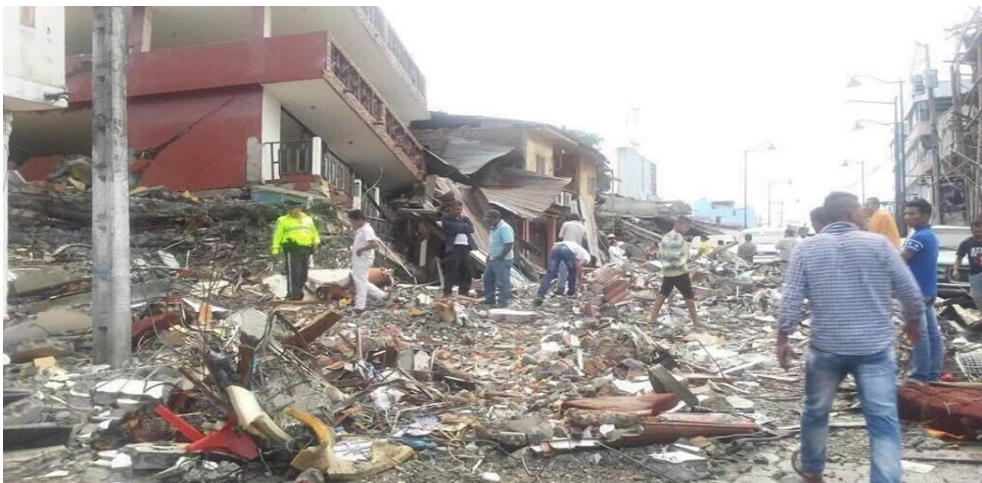
Figura 26. Edificio después del terremoto del 16 de abril del 2016.

Las causas de falla de este edificio deben ser determinadas. Este fue un caso de colapso total incluyendo la muerte de algunas personas que estaban en el mismo durante la ocurrencia del evento sísmico. En la foto antes del sismo se observa las losas planas (vigas banda). (Landivar, 2016)

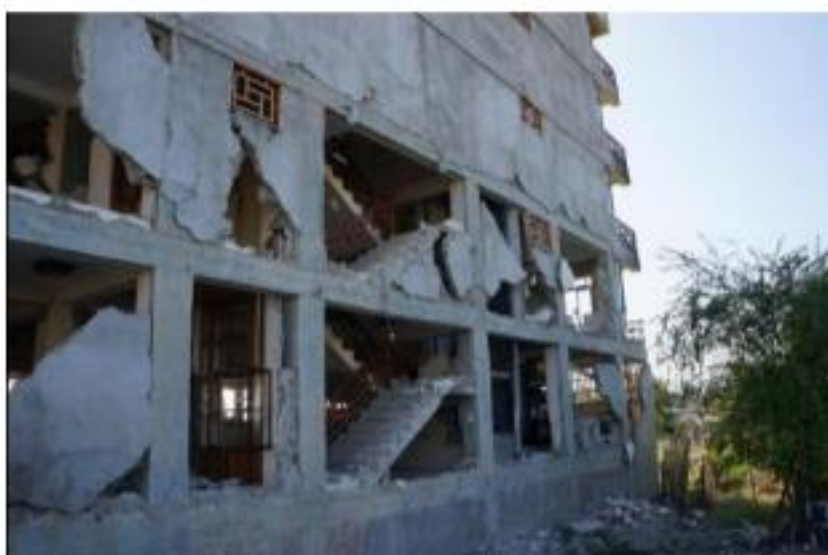
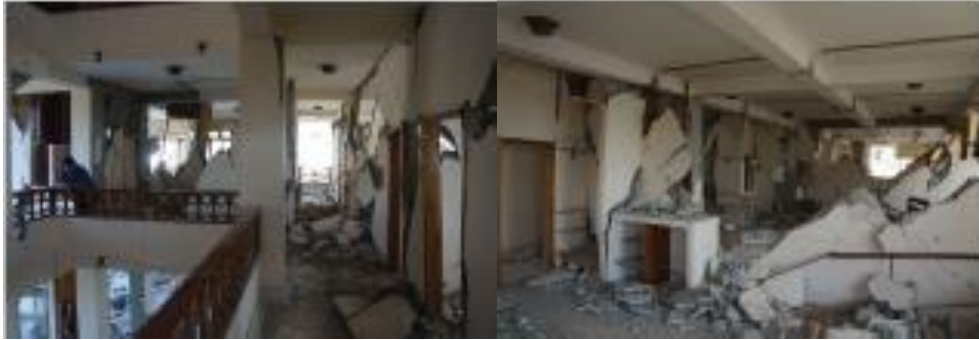
Figura 31. Colapsos de paredes de mampostería.

Toda la estructura es de hormigón armado con un sistema estructural compuesto de columnas rectangulares y losa con vigas banda de 20 cm de espesor. Colapso de mampostería y fallas en varias columnas.

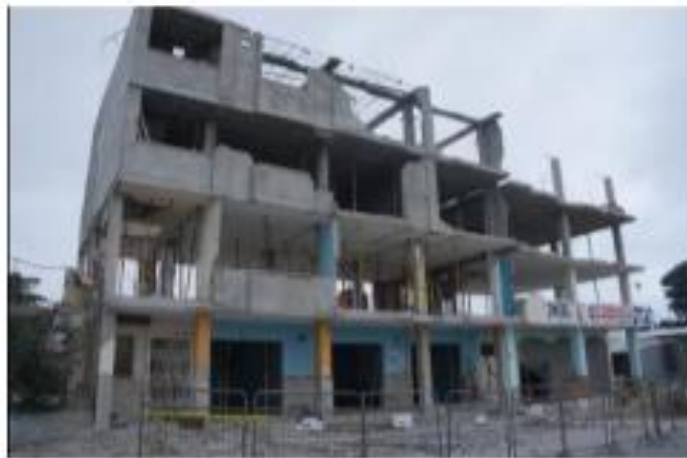
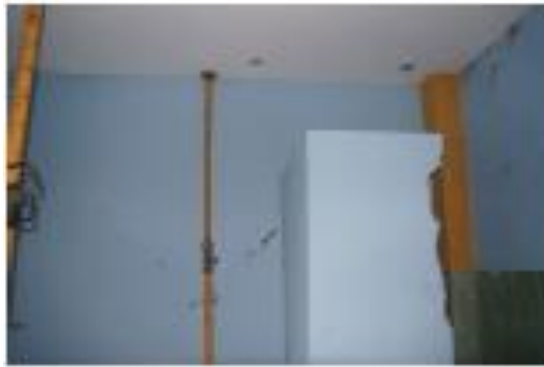
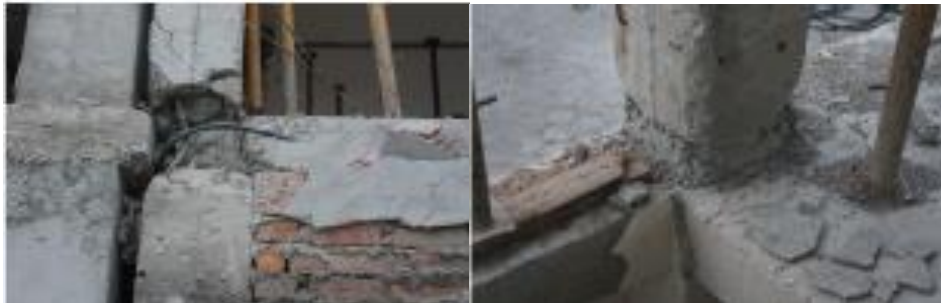
Figura 35. Daño severo en mampostería.

Figura 36. Fallos en columnas.

Existe una sola estructura principal compuesta por la planta baja a nivel de la calle López Castillo, inicialmente de tres plantas altas y una cubierta de losa de hormigón. De las fotos iniciales luego del terremoto, se observa que la estructura sufrió colapso de mampostería y daños estructurales. (Elbert, 2018)

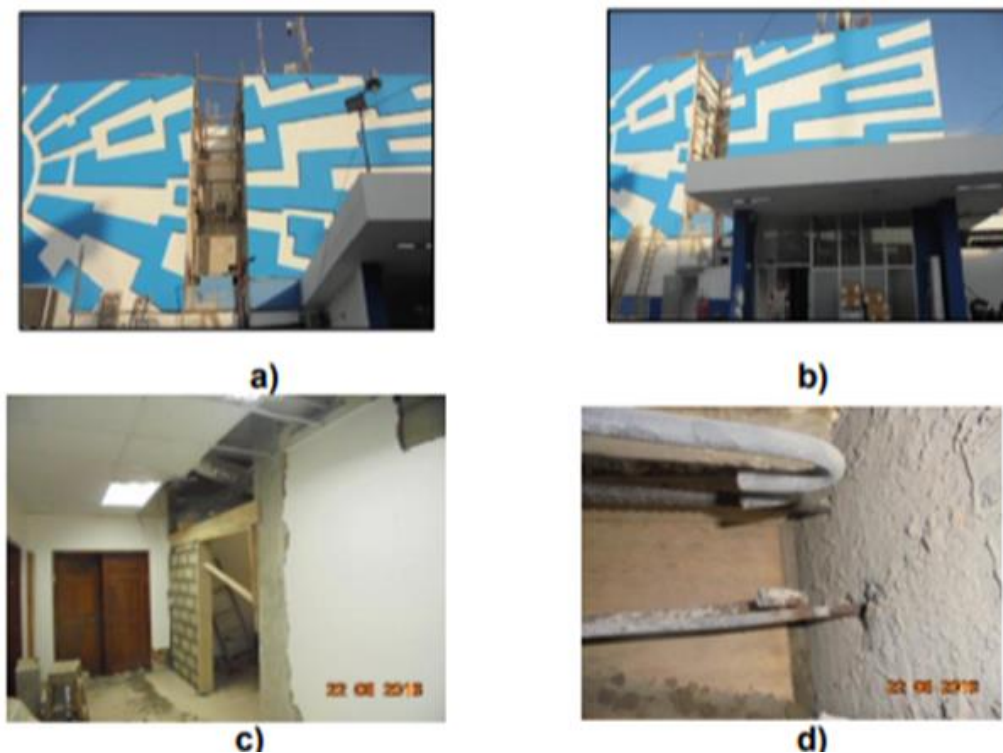
Figura 41. a) Discontinuidad de las losas superiores; b) Ingreso lateral; c) Reparación de mampostería (con el mismo material de bloque y sin columnetas); d) Dintel sin anclaje de hierros longitudinales a las columnas

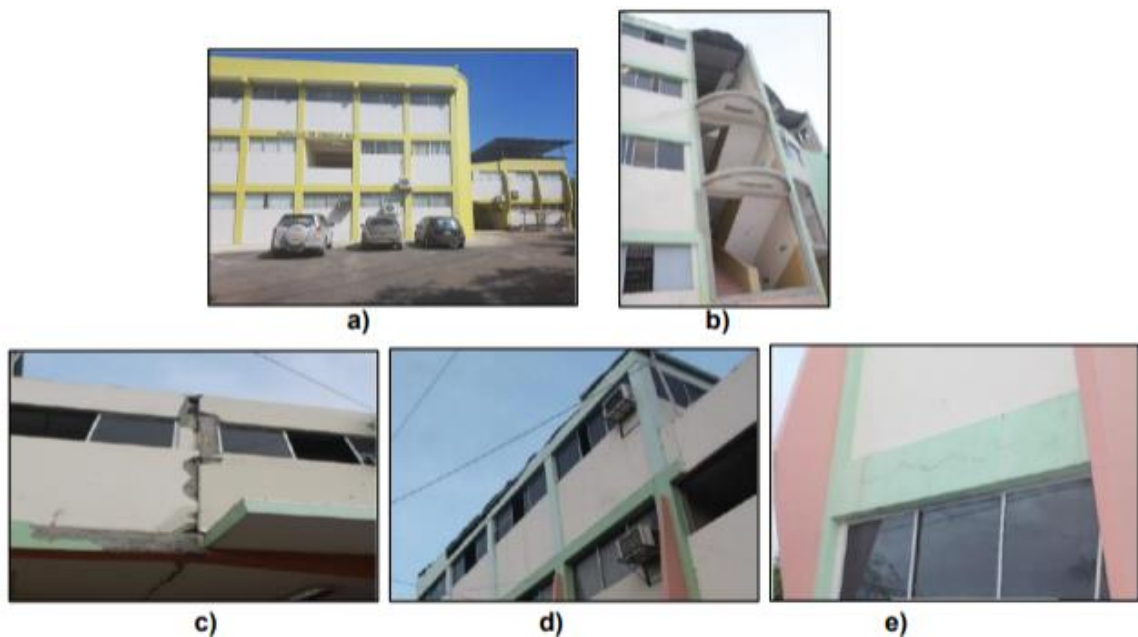
Figura 50. a) Fachada posterior de la Facultad de Comercio Exterior de la ULEAM b) Daños en las paredes del descanso de la escalera y daño en el la cubierta; c) Daño en la junta de construcción entre la facultad de Comercio Exterior y Economía por efecto del movimiento del bloque durante el sismo. d) Agrietamiento en vigas (Daño en vigas perimetrales de la cubierta) e) Daño en vigas del segundo piso.

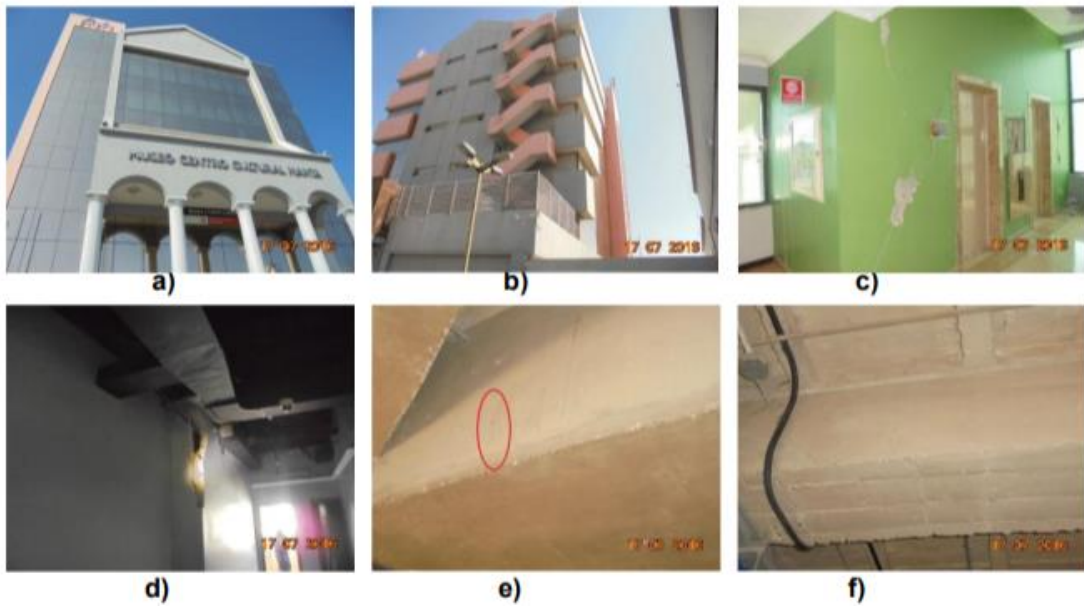
Figura 52. a) Fachada principal; b) fachada posterior; c) Daño en mampostería en el área del ascensor en el primer piso alto; d) Daño en intersección de

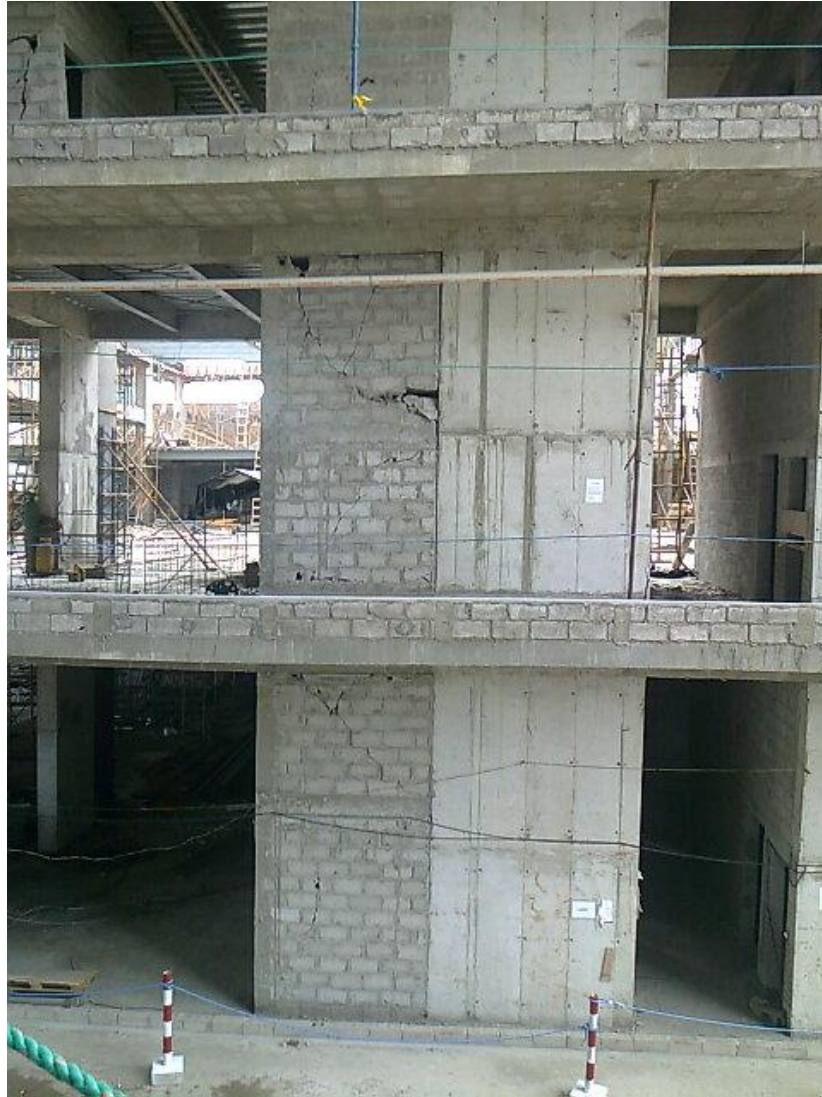
Figura 55. Daños em paredes de mampostería. Foto obtenida del Ing. Alex Villacrés.

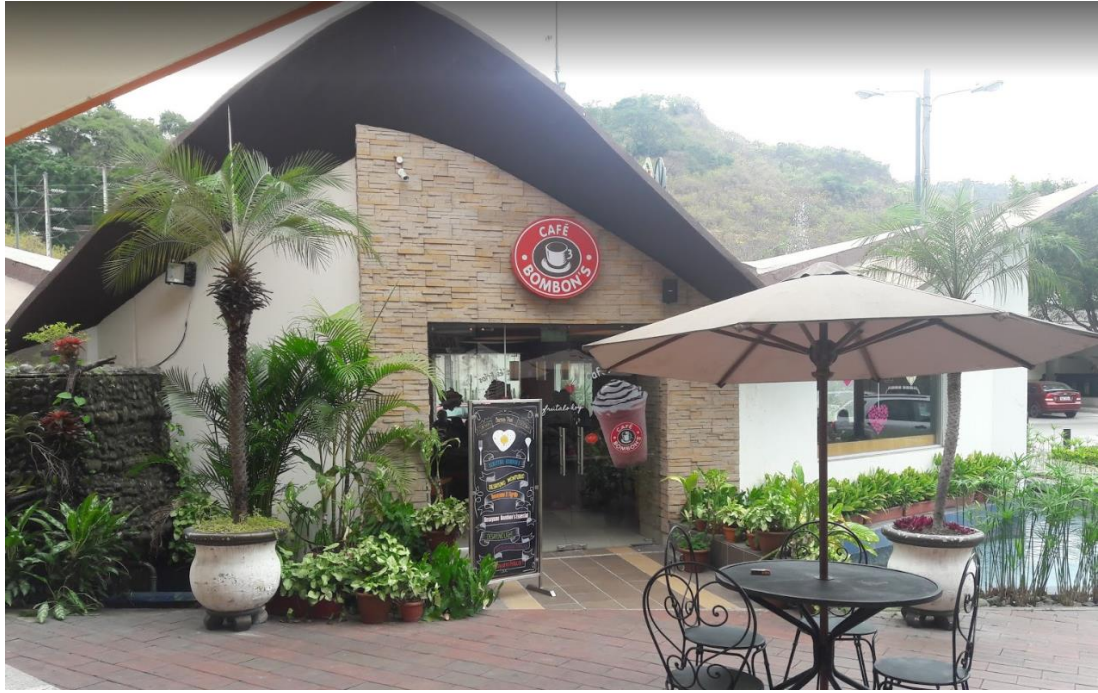
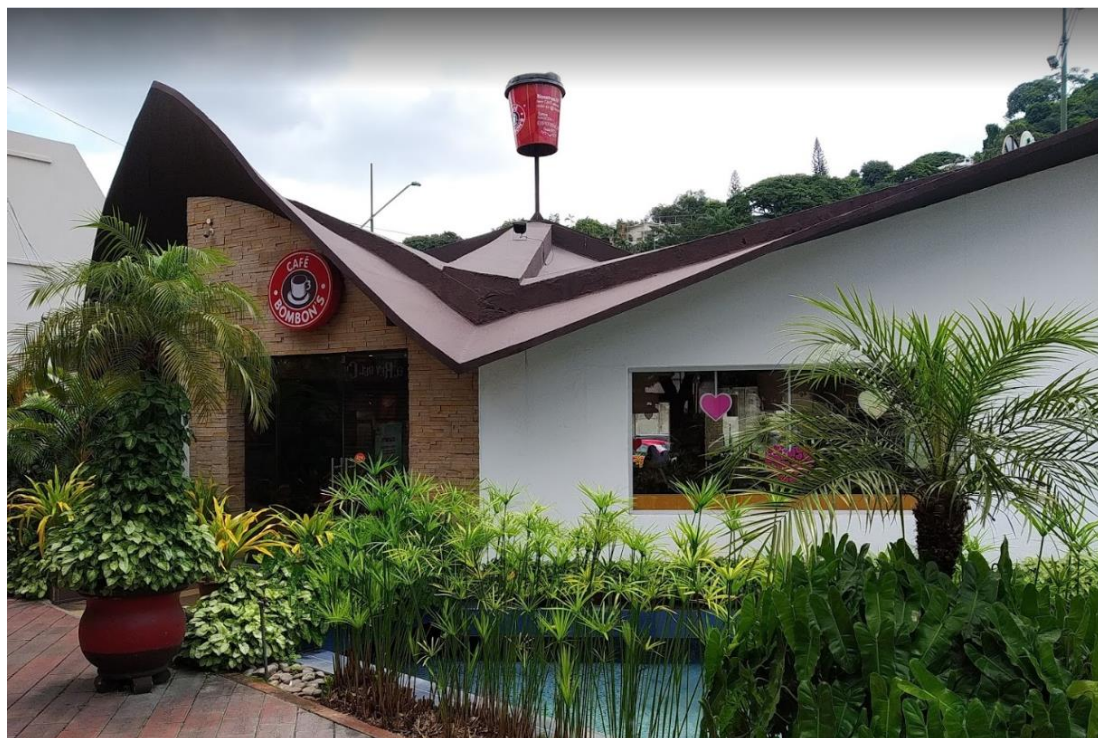
Esta cubierta no presentó ningún tipo de daño durante el sismo del 2016. Cabe recalcar que está ubicada en una zona donde el tipo de suelo tiene formaciones rocosas.
