**UNIVERSIDAD CATÓLICA
DE SANTIAGO DE GUAYAQUIL**

Influencia del sismo de 1998 en el comportamiento de los edificios de
Bahía de Caráquez en el sismo de 2016.

**TRABAJO DE TITULACIÓN PREVIO A LA OBTENCIÓN DEL
TÍTULO DE:**

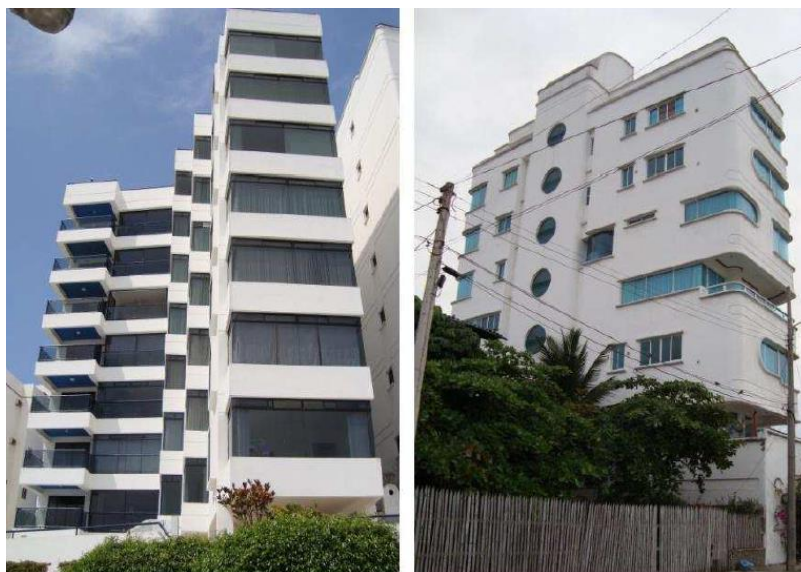
La irregularidad arquitectónica predomina en edificaciones de gran tamaño y son en estas edificaciones donde los efectos son más perjudiciales. La particularidad de formas tanto en elevación como en planta hace que el comportamiento dinámico de la estructura se vea influenciado y ocurran efectos perjudiciales como la torsión, que puede producir fallas frágiles en los miembros por cortante. Como se muestra en la ilustración 8, en la punta norte de la ciudad, en los terrenos ganados al mar, se puede observar que el aspecto estético se impone frente a las recomendaciones de los códigos de la construcción. (Singaucho Armas, 2009).

Ilustración 8: Irregularidades arquitectónicas. A la derecha el Edificio El Almirante (irregularidad en planta), a la izquierda Edificio sin nombre (Irregularidad en elevación)

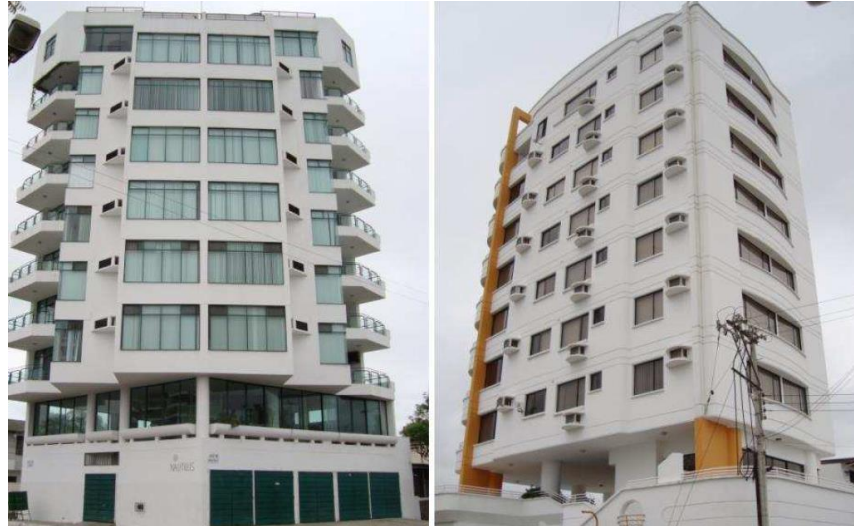
Este fue uno de los problemas que más se encontró en las edificaciones. Como Bahía de Caráquez es una ciudad turística con varios edificios altos que principalmente son utilizados para departamentos, en aquellos edificios por lo general los estacionamientos se ubican en la planta baja y en el nivel siguiente se encuentra una planta destinada a piscinas, dejando grandes alturas de entrepiso; los pisos superiores están cubiertos de mampostería confinada que rigidiza sustancialmente la estructura. En varios edificios predomina la estética sobre el aspecto estructural, siendo las paredes continuas en elevación, un piso presenta discontinuidad produciendo cambio de rigidez en el edificio y concentración de esfuerzos en la zona discontinua. También se puede observar el mismo problema en estructuras de menor altura, mayormente viviendas; la planta baja presenta portales a la calle y genera grandes balcones soportados por columnas esbeltas. Existen casos en el que el piso inferior se lo utiliza para comercio por lo que hay grandes vanos entre soportes de piso. (Singaicho Armas, 2009).

Ilustración 9: Pisos blandos en construcciones. A la derecha el Edificio Salango, a la izquierda el Nautilus

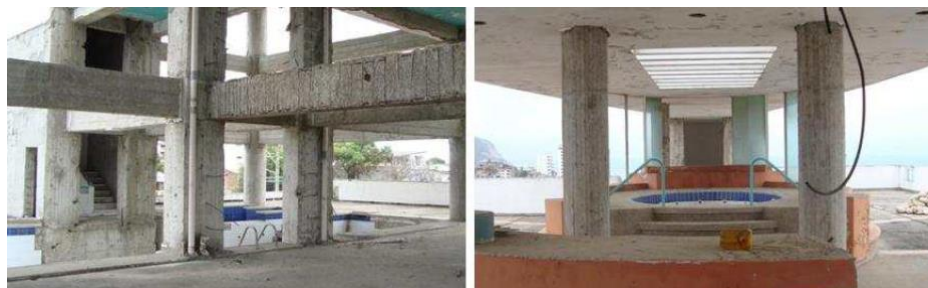
Este problema se encuentra fundamentalmente en los edificios de departamentos en la punta norte de la ciudad. Algunos edificios cuentan con una planta de piscina, que generalmente es en el nivel posterior al parqueadero (segunda planta), y una planta de cisterna. El efecto de concentrar las masas de manera puntual ocasiona que los modos de vibración del conjunto se vean alterados, en consecuencia, la distribución del cortante basal incrementa en cada piso. Un gran ejemplo de esta práctica es el edificio Cabo Coral, el mismo presentaba un jacuzzi en el octavo nivel y una piscina en el lado oeste del primer piso. (Singaicho Armas, 2009)

Ilustración 10: Concentración de masas en el edificio Cabo Coral. A la derecha jacuzzi en octava planta, a la izquierda piscina en la segunda planta

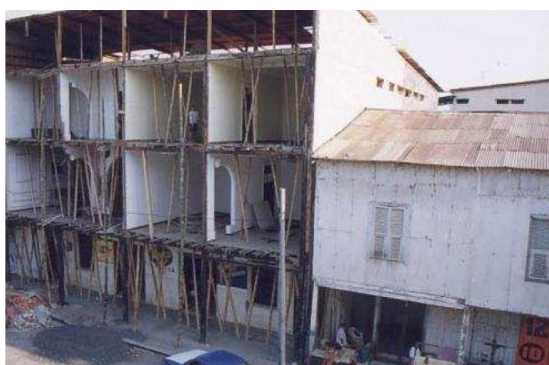
Estos problemas se observan comúnmente en las viviendas de la zona suburbana de la ciudad de Bahía de Caráquez. La combinación de materiales frágiles y a la misma vez rígidos como el ladrillo con materiales flexibles como la madera, hace que el conjunto no sea capaz de resistir cargas externas ni distribuir adecuadamente los esfuerzos que se generan por dichas cargas. Como resultado, los elementos frágiles presentarán los mayores daños como se muestra en la ilustración 11. En la figura también se puede observar otro caso muy común en Bahía, enlucir paredes de caña con mortero de cemento produce deterioro en la caña y durante el sismo es muy común que se desprenda el enlucido. (Singaicho Armas, 2009)

Ilustración 11: Incompatibilidad de materiales en edificación de Bahía

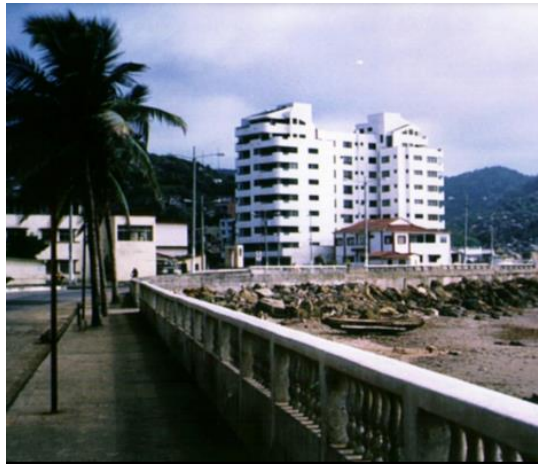
Ilustración 12: Edificio Dos hemisferios luego del sismo de 1998

Intervención: Reparado

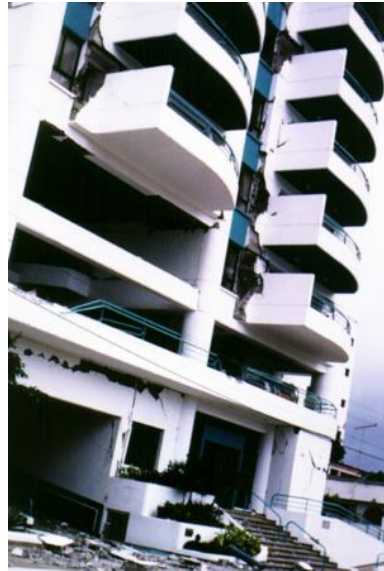
Ilustración 13: Edificio Cabo Coral luego del sismo de 1998

Intervención: Al edificio no se le hizo ninguna intervención después del sismo de 1998, la edificación no estaba operativa desde 1998, actualmente se encuentra demolida.

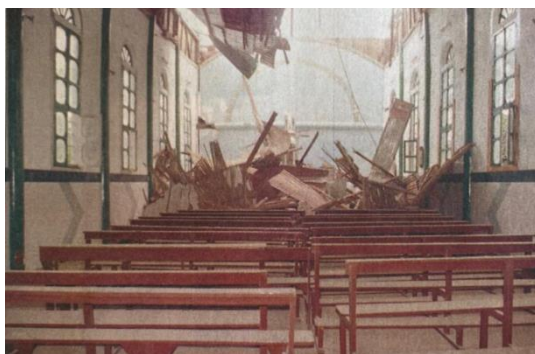
Ilustración 14: Iglesia María Auxiliadora luego del terremoto de 1998

Intervención: Demolido

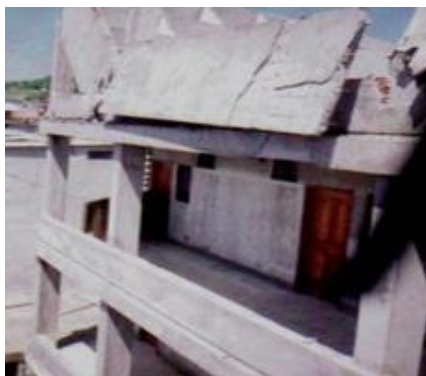
Ilustración 15: Edificio Extensión Universidad Eloy Alfaro luego del terremoto de 1998

Intervención: Reparado

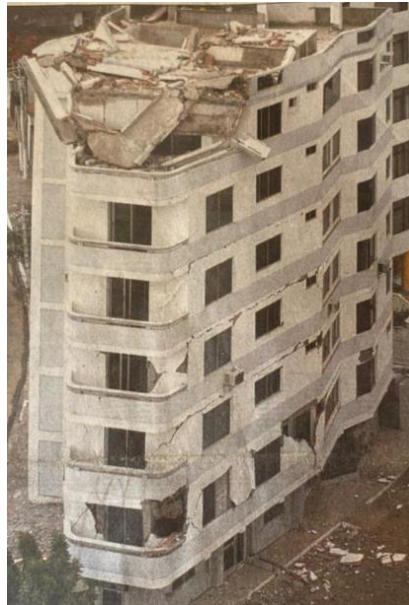
Ilustración 16: Edificio Marun Jalil luego del terremoto de 1998

Intervención: Reforzado

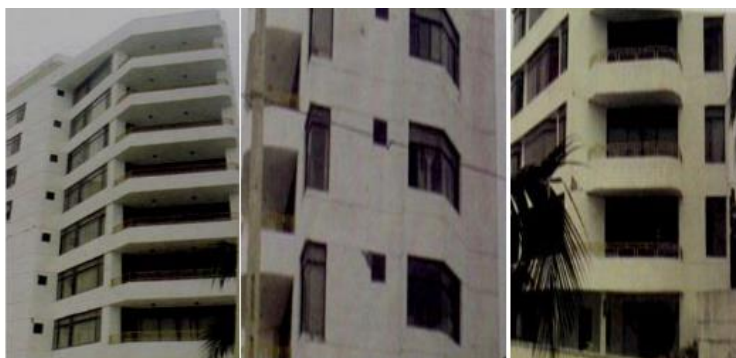
Ilustración 17: Edificio Torre Mar luego del terremoto de 1998

Intervención: Reparado

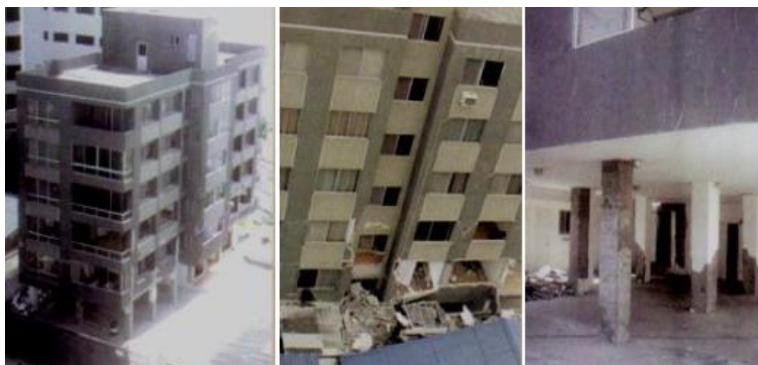
Ilustración 18: Edificio El Delfín luego del terremoto de 1998

Intervención: Reparado

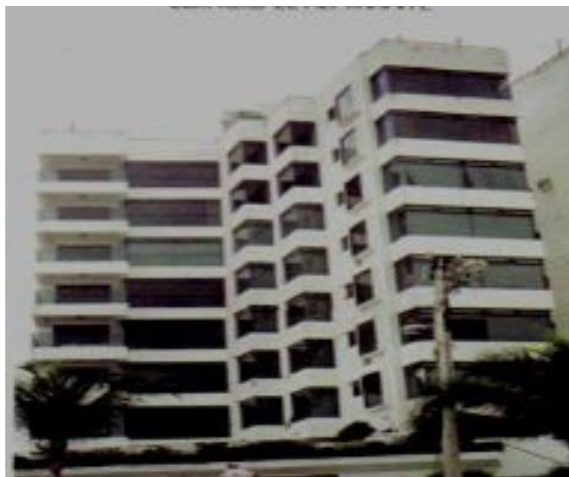
Ilustración 19: Edificio El Almirante luego del terremoto de 1998

Intervención: Reparado

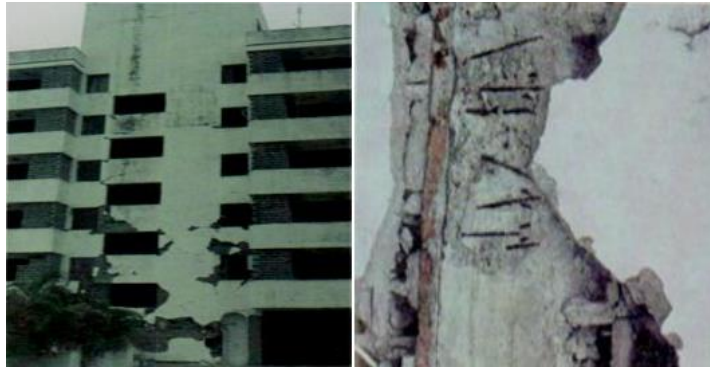
Ilustración 20: Edificio Neptuno luego del terremoto de 1998

Intervención: Reparado

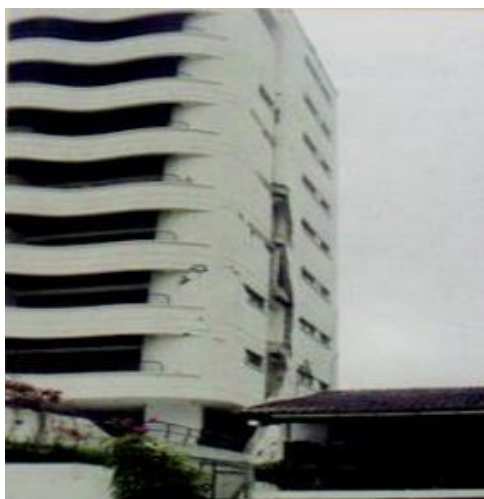
Ilustración 21: Edificio Mikonos luego del terremoto de 1998

Intervención: Reparado

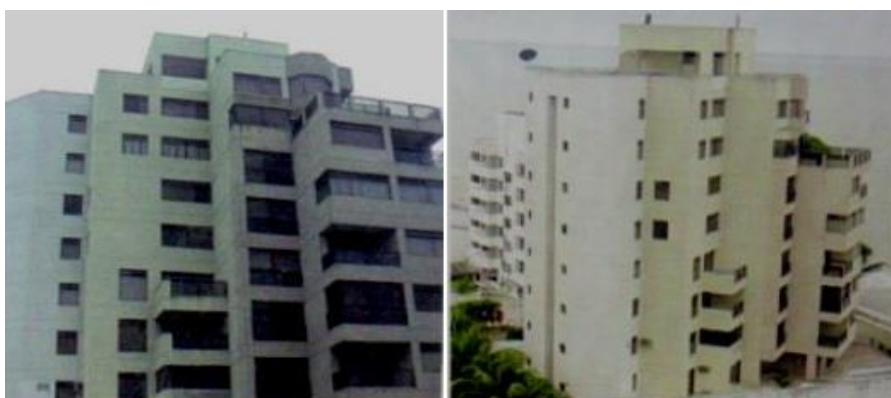
Ilustración 22: Edificio Vista Mar luego del terremoto de 1998

Intervención: Reparado

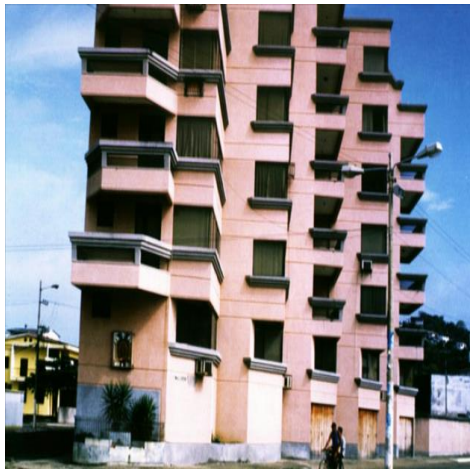
Ilustración 23: Edificio El Pirata luego del sismo de 1998

Intervención: Reparado.

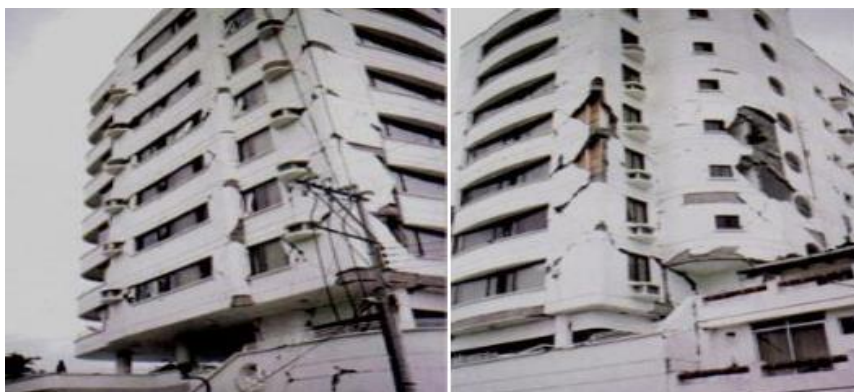
Ilustración 24: Edificio Salango luego del terremoto de 1998

Intervención: Fue reforzado estructuralmente.

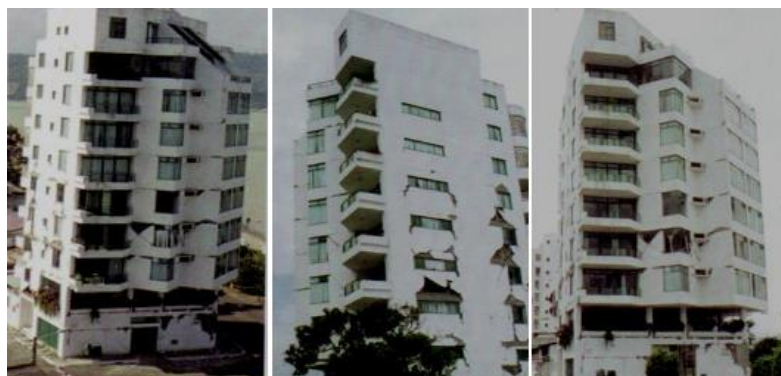
Ilustración 25: Edificio Nautilus luego del terremoto de 1998

Intervención: Reparado

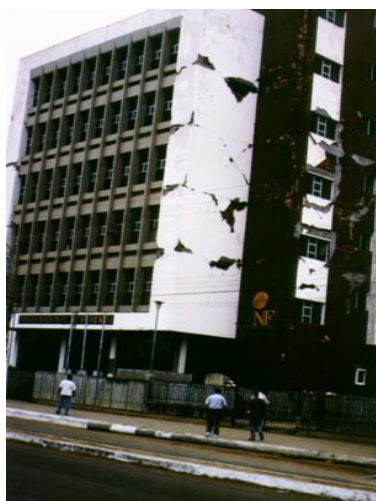
Ilustración 26: Banco Nacional de Fomento luego del sismo de 1998

Intervención: Reparado.

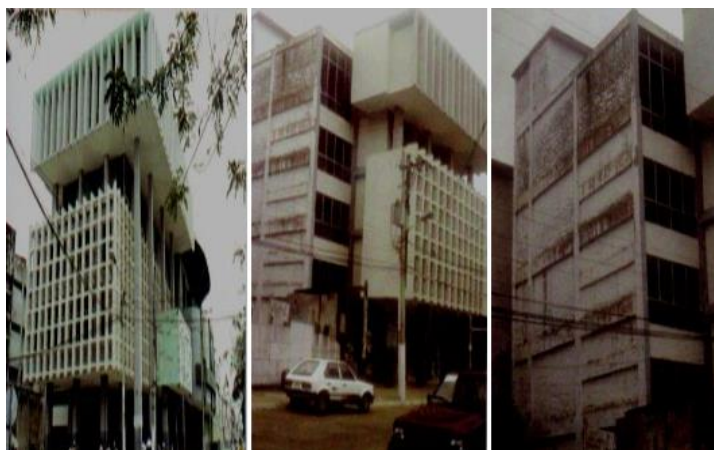
Ilustración 27: Ilustre Municipalidad del Cantón Sucre luego del terremoto de 1998

Intervención: Reparado

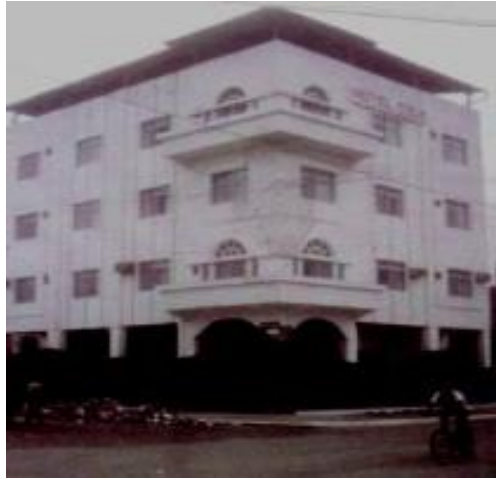
Ilustración 28: Hotel Italia luego del terremoto de 1998

Intervención: Reparado.

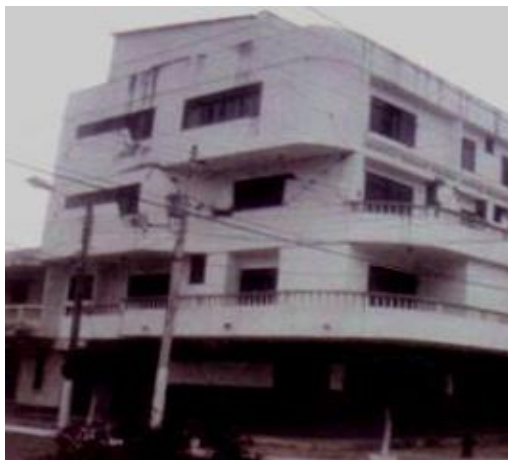
Ilustración 29: Hotel El Portal luego del terremoto de 1998

Intervención: Reparado

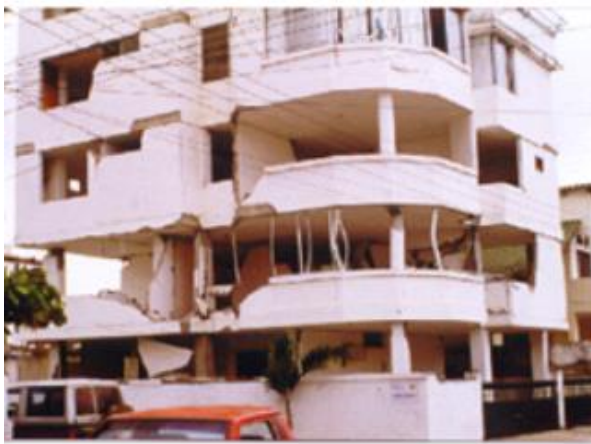
Ilustración 30: Edificio Karina luego del terremoto de 1998

Intervención: Demolido

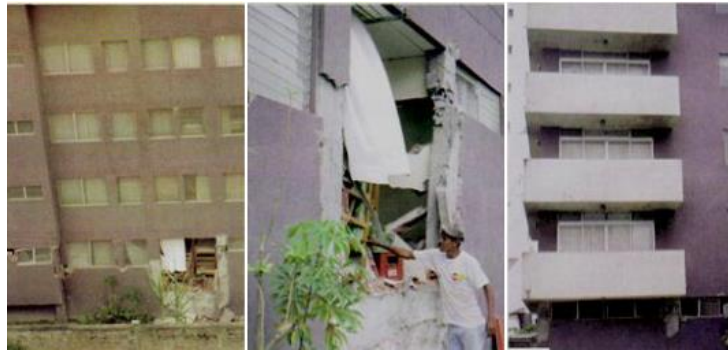
Ilustración 31: Edificio Los Corales luego del terremoto de 1998

Intervención: Demolido

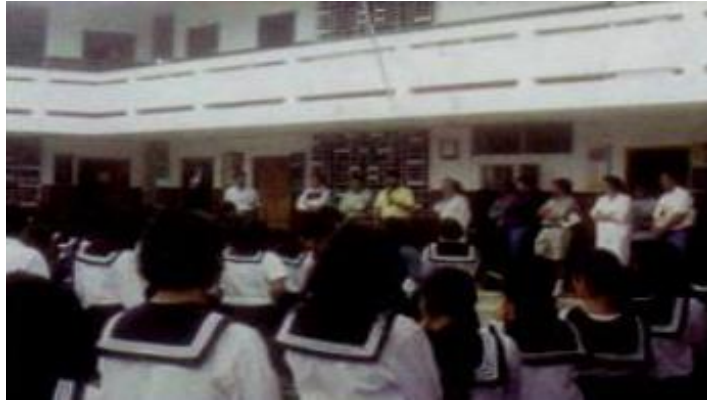
Ilustración 32: Colegio La Inmaculada luego del terremoto de 1998

Intervención: Reparado.

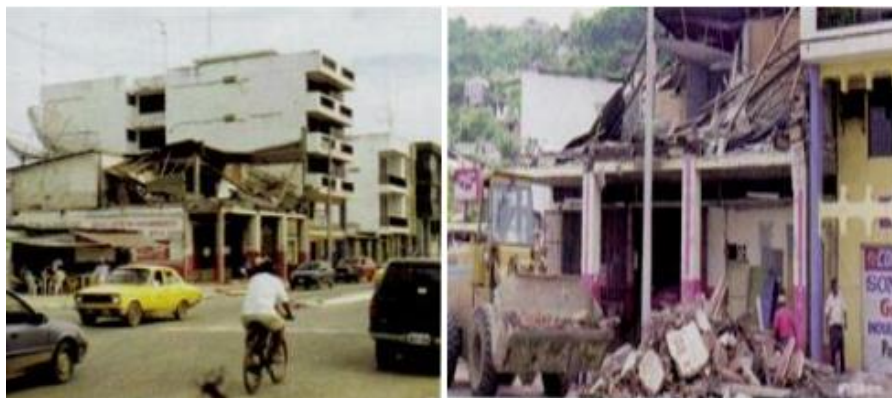
Ilustración 33: Cuerpo de Bomberos luego del terremoto de 1998

Intervención: Demolido

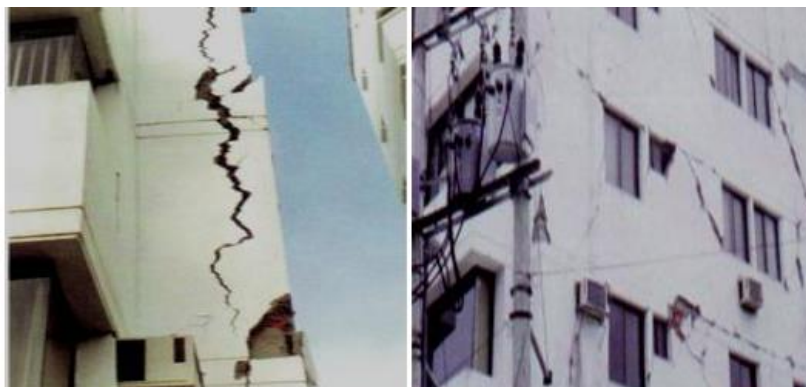
Ilustración 34: Edificio Spondylus luego del terremoto de 1998

Intervención: Fue reforzado estructuralmente.

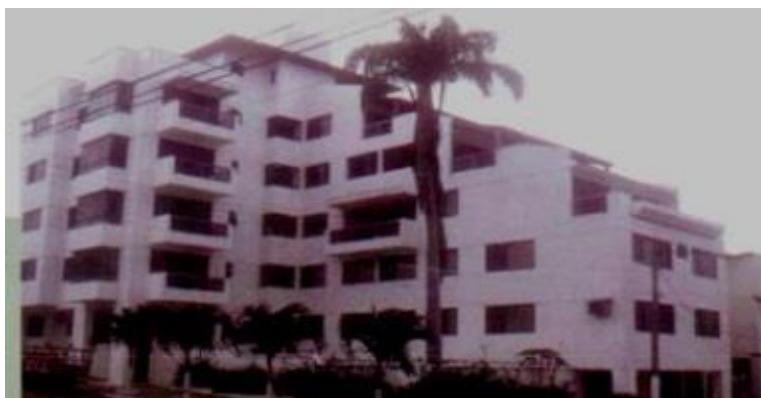
Ilustración 35: Edificio Av. Riofrío y Salinas luego del terremoto de 1998

Intervención: Reparado.

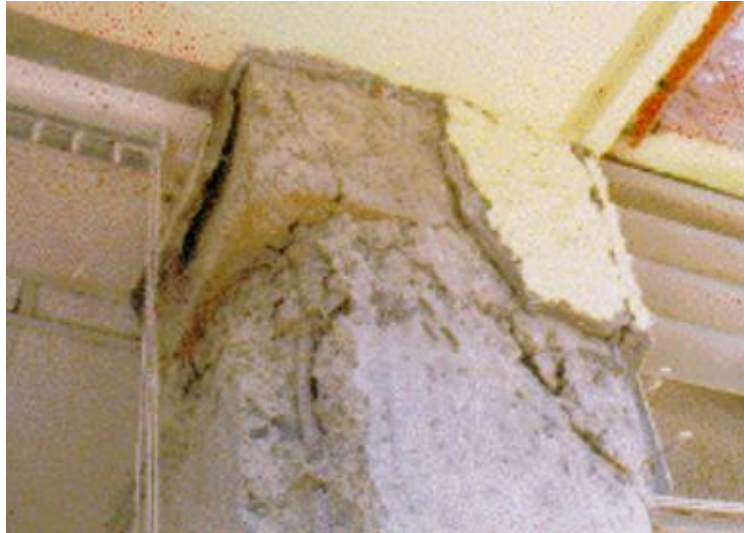
Ilustración 36: Hospital Miguel H. Alcívar, *mala práctica en la fundición de las columnas, después del terremoto del 4 de agosto de 1998.*

Intervención: Reforzado estructuralmente.

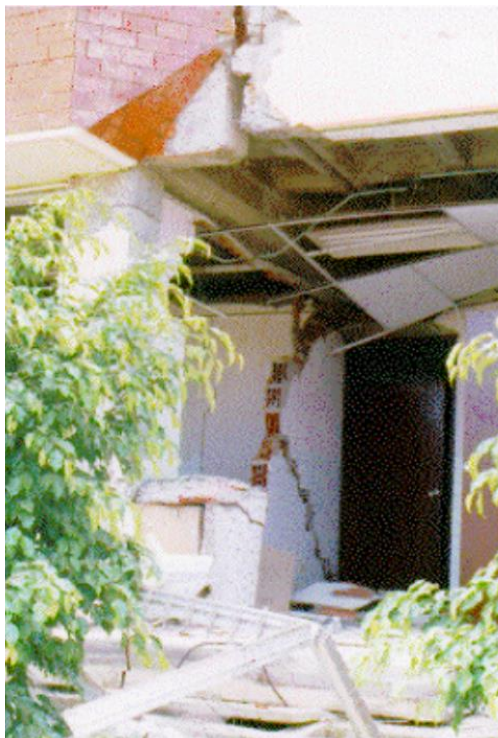
Ilustración 37: Hospital Miguel H. Alcívar, *después del terremoto del 4 de agosto de 1998.*

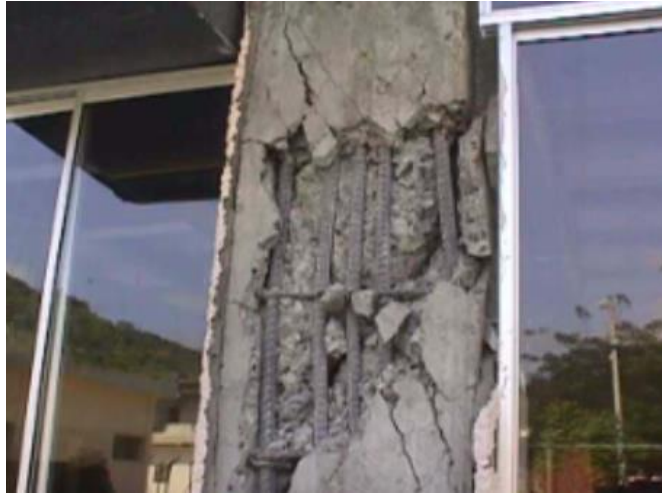
Ilustración 38: Hospital Miguel H. Alcívar, fallo en columnas perimetrales de planta baja, después del terremoto del 4 de agosto de 1998.

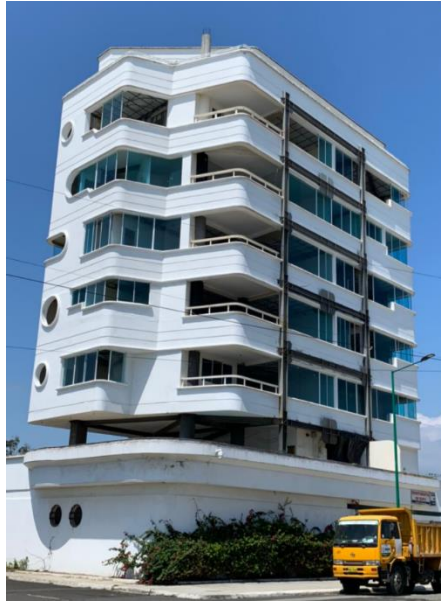
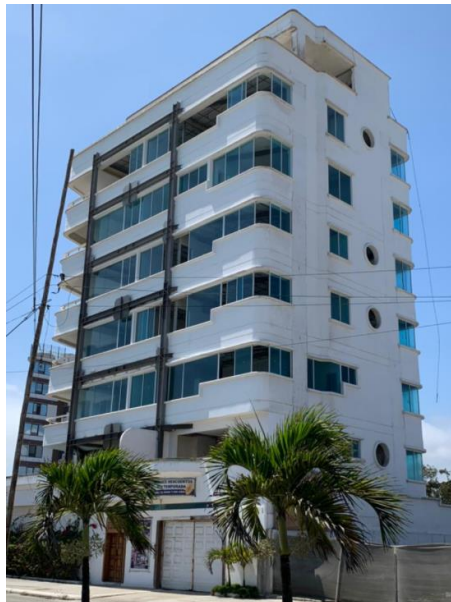
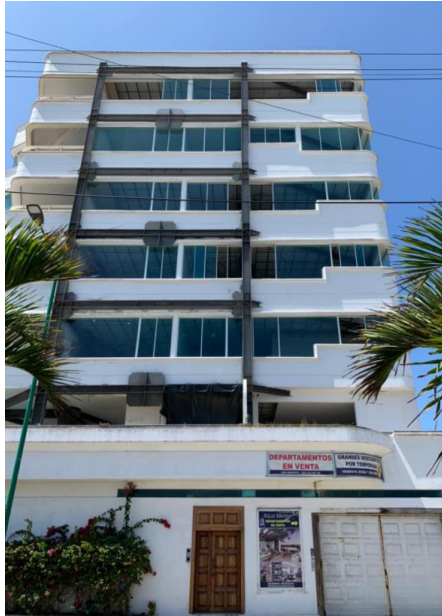
Ilustración 43: Vista lateral del Edificio Agua Marina, está siendo reforzado después del terremoto del 16 de abril del 2016.

Ilustración 44: Vista lateral del Edificio Agua Marina, está siendo reforzado después del terremoto del 16 de abril del 2016.

Ilustración 45: Vista frontal del Edificio Agua Marina, está siendo reforzado después del terremoto del 16 de abril del 2016.

Intervención: Reforzado.

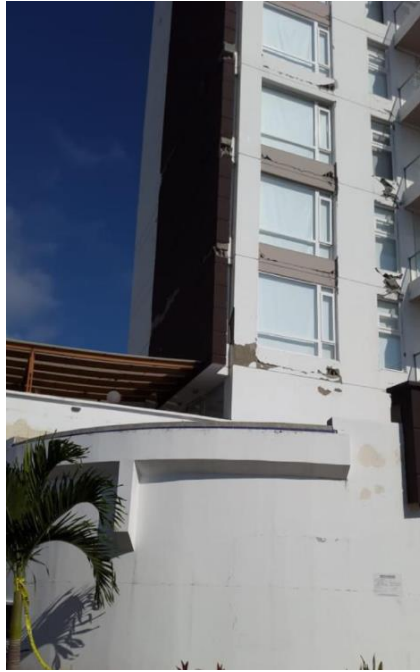
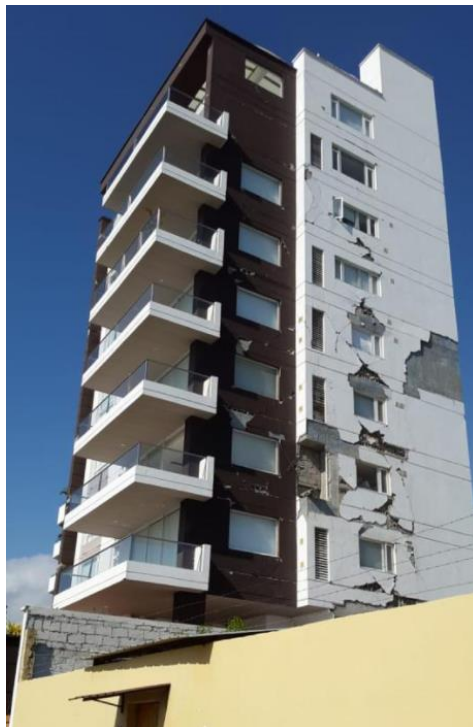
Ilustración 46: Daños en mampostería en el Edificio Akuaba después del terremoto del 16 de abril del 2016.

Ilustración 47: Daños en mampostería en el Edificio Akuaba después del terremoto del 16 de abril del 2016.

Intervención: Reparado

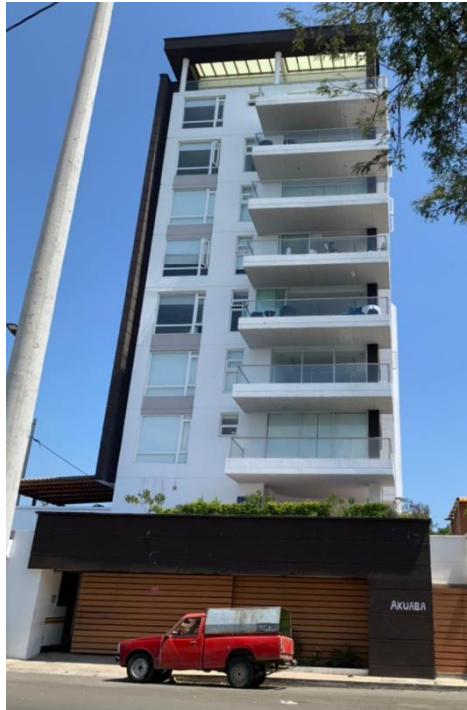
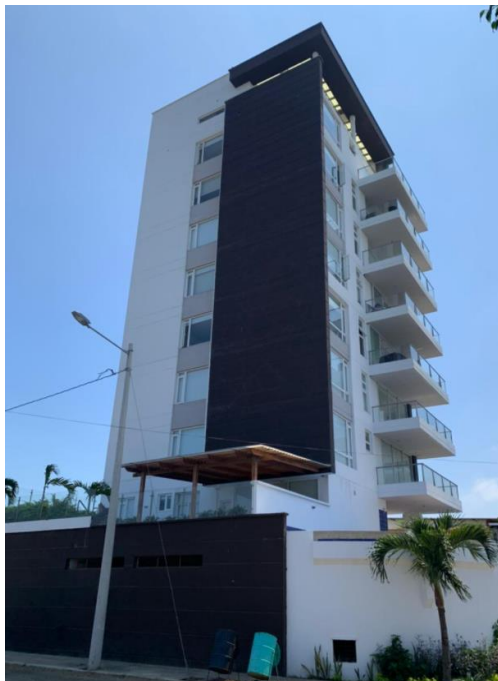
Ilustración 48: Vista frontal del Edificio Akuaba, reparado después del terremoto del 16 de abril del 2016.

Ilustración 49: Vista lateral del Edificio Akuaba, reparado después del terremoto del 16 de abril del 2016.

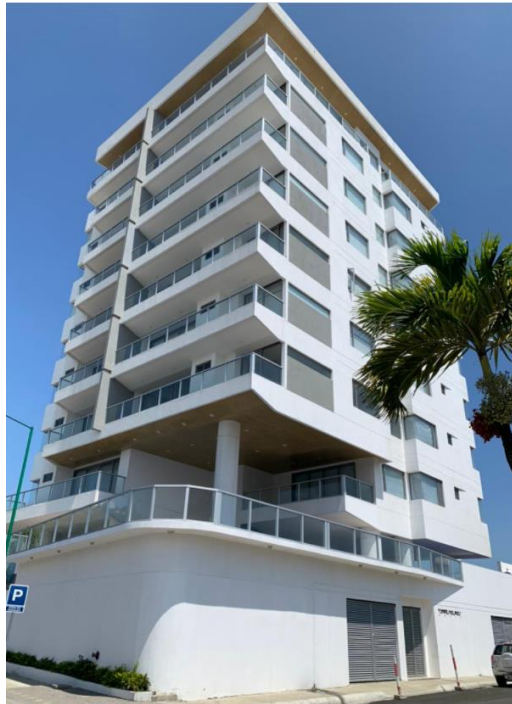
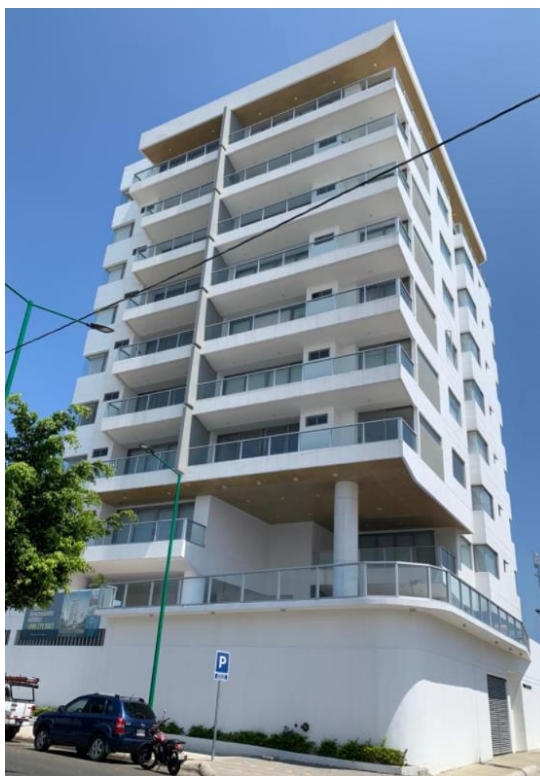
Ilustración 50: Vista lateral del Edificio Torre Molino, reparado después del terremoto del 16 de abril del 2016.

Ilustración 51: Vista lateral del Edificio Torre Molino, reparado después del terremoto del 16 de abril del 2016.

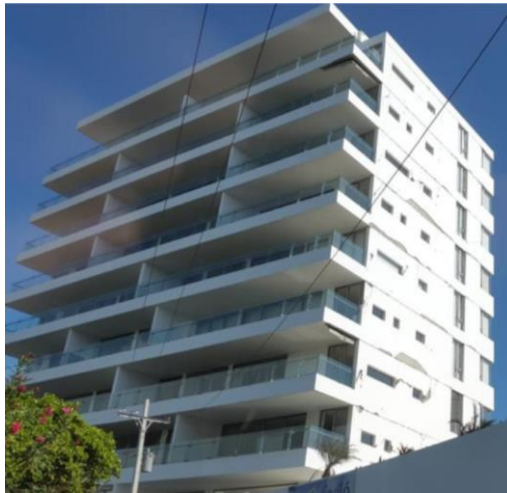
Ilustración 53: Daños en mampostería en el Edificio Cariló después del terremoto del 16 de abril del 2016.

Intervención: Reparado

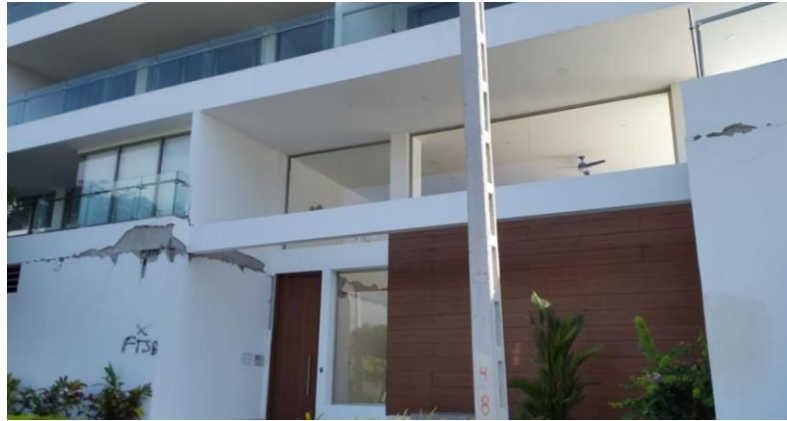
Ilustración 55: Entrada principal antes de la reparación del Edificio Cariló.

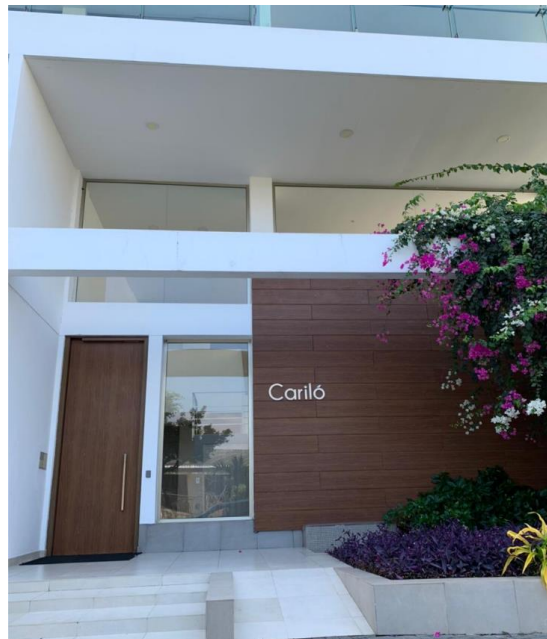
Ilustración 56: Entrada principal después de la reparación del Edificio Cariló.

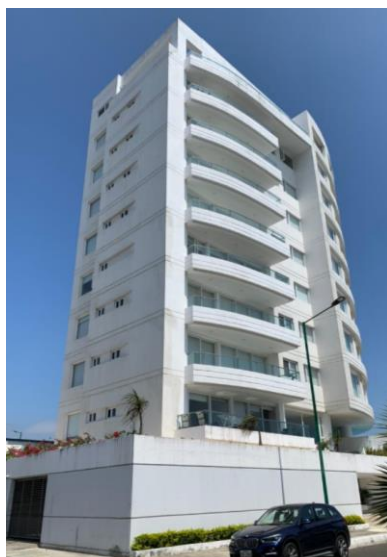
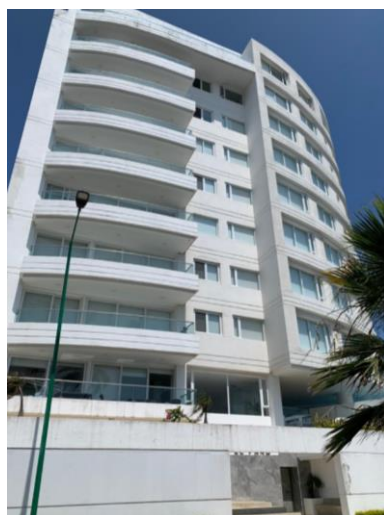
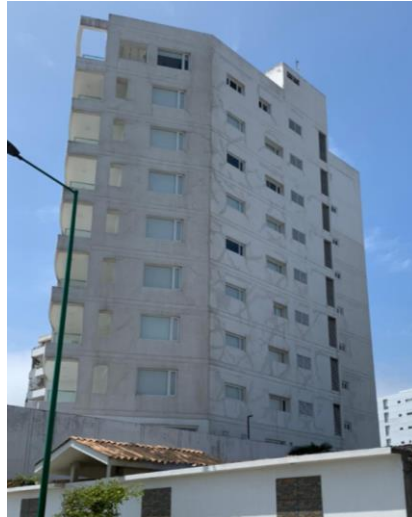
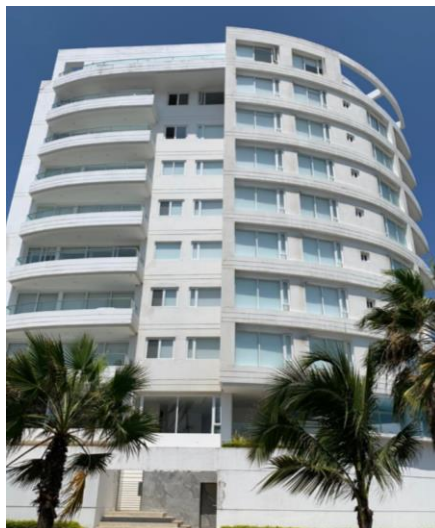
Ilustración 58: Vista lateral del Edificio El Faro, reparado después del terremoto del 16 de abril del 2016.

Ilustración 59: Vista frontal del Edificio El Faro, reparado después del terremoto del 16 de abril del 2016.

Ilustración 60: Vista posterior del Edificio El Faro, reparado después del terremoto del 16 de abril del 2016.

Ilustración 61: Vista frontal del Edificio El Faro, reparado después del terremoto del 16 de abril del 2016.

Intervención: Reparado

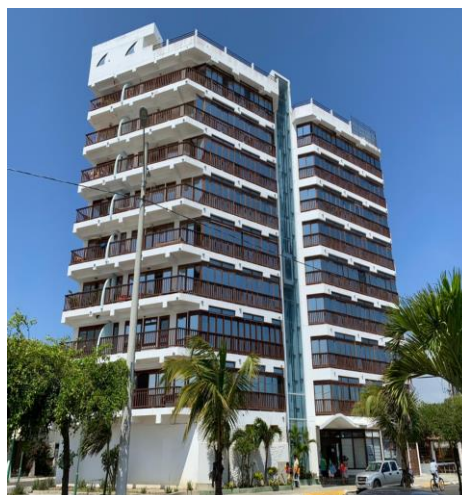
Ilustración 62: Vista lateral del Hotel Ocean Bay Towers después del terremoto del 2016.

Intervención: Reparado

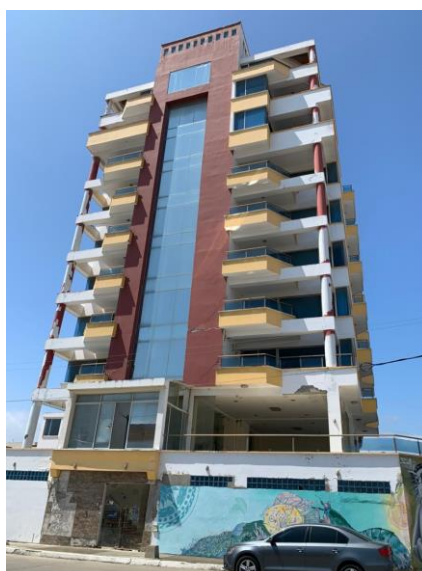
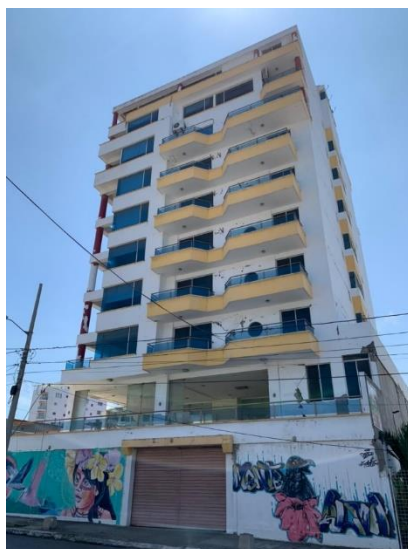
Ilustración 63: Vista frontal del Hotel Patricio's después del terremoto del 2016.

Ilustración 64: Vista lateral del Hotel Patricio's después del terremoto del 2016.

Intervención: Ninguno, la torre que quedó en pie sigue inhabilitada

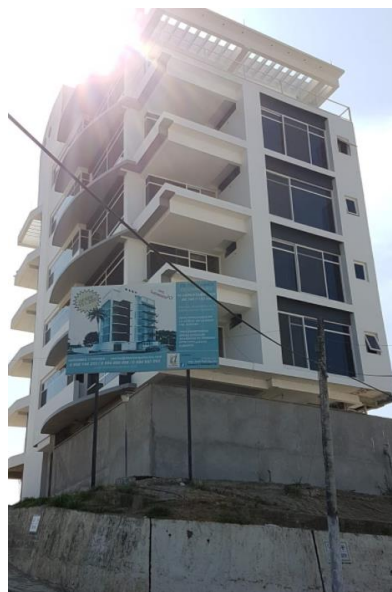
Ilustración 65: Edificio Bahía de Caráquez luego del terremoto del 2016.

Intervención: Ninguna. Actualmente se encuentra pintado de otros colores.
