CARRERA INGENIERÍA CIVIL

**Estudio de las causas de demolición de edificios afectados por el
sismo del 16 del abril del 2016 en Portoviejo**

13 de Marzo del 2018

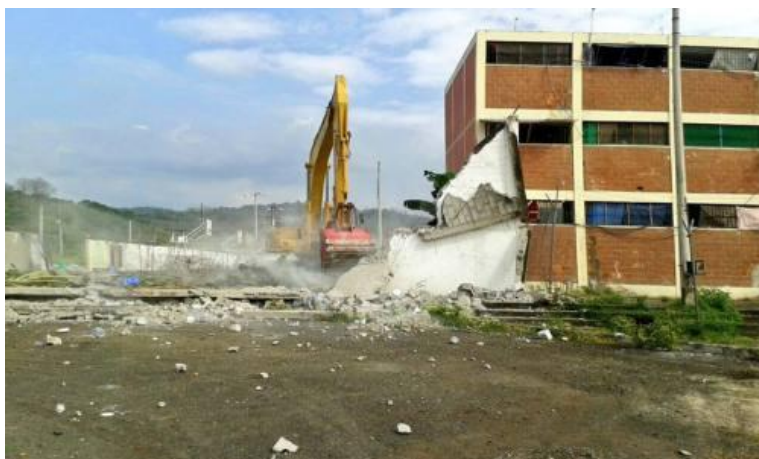
Ilustración 1. Centro de Rehabilitación Social del Rodeo después del sismo.

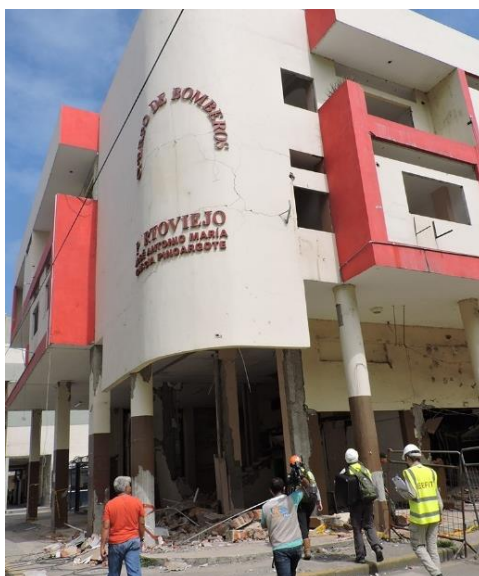
Por el desastre, el Edificio del Cuerpo de Bomberos de Portoviejo- ubicado en pleno centro de la ciudad-, quedó endeble y por ello se recomendó deshabilitarlo y proceder a demolerlo, algo que se concretará la próxima semana, asegura Jorge González, el jefe del organismo. (Palma, 2016, pág. 2).

Ilustración 2. Edificio del Cuerpo de Bomberos de Portoviejo.

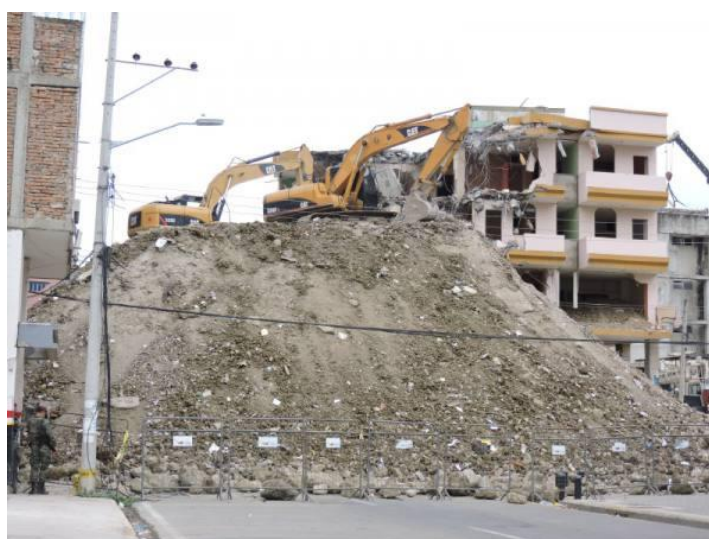
Ilustración 4. En proceso de demolición del Hotel New York después del sismo.

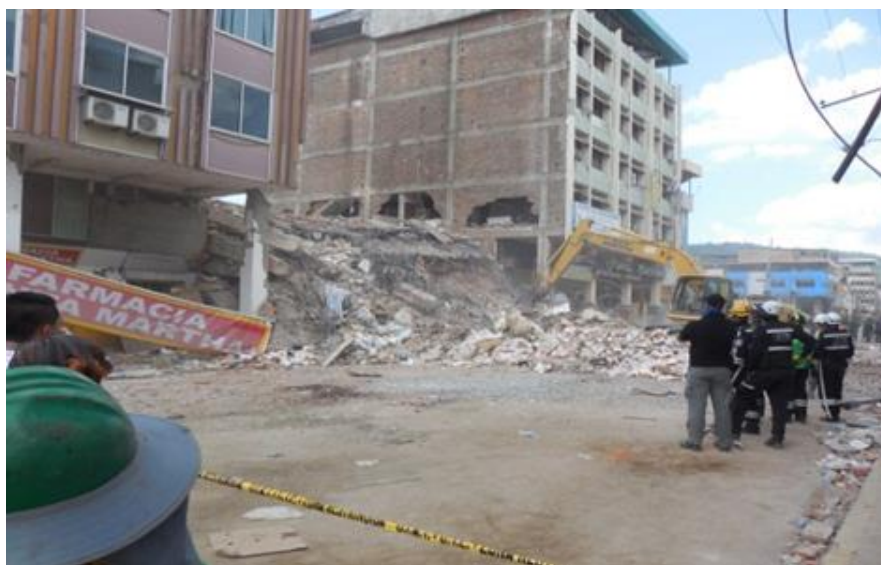
Ilustración 6. Escombros del Hotel El Gato.

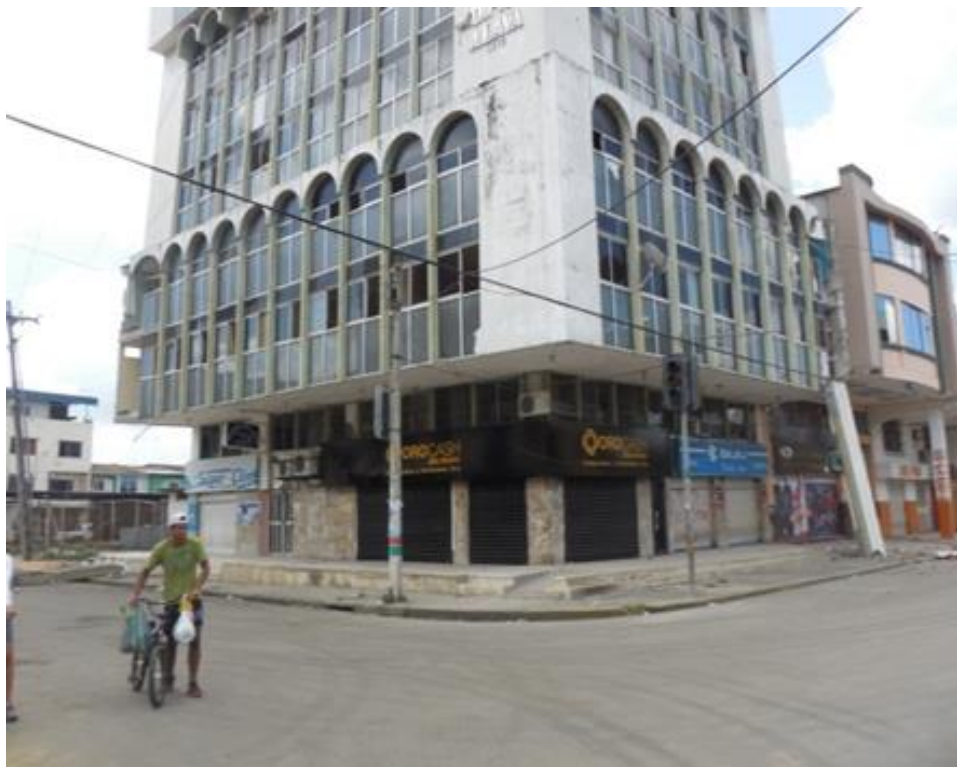
El Edificio Álava era una de las primeras edificaciones multifuncional de la ciudad de Portoviejo construido en el año 1979, constaba de 9 pisos. Dicho inmueble era el tercero más alto de la ciudad. El mecanismo que se utilizó para demolerlo fue por el método de implosión.

Ilustración 9. Edificio Álava después del sismo.
(Fuente: Ing. Hugo Landívar)

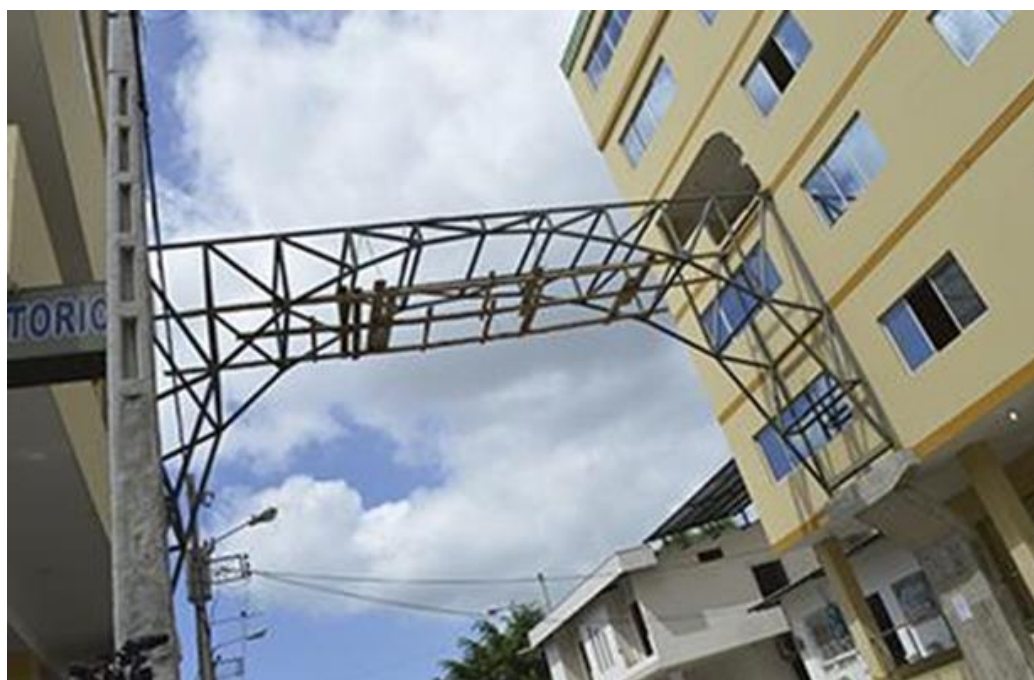
El Diario informa que la Clínica Santa Margarita es una edificación dividida en dos torres. La primera torre de la clínica no presentó ningún tipo de daño por lo que el Ministerio de Desarrollo de Urbano y Vivienda (MIDUVI) al realizar las respectivas inspecciones le otorgó el sello verde y especificó que se podía ingresar sin ningún problema. El Diario comunicó que la clínica se encontraba trabajando con normalidad en las diferentes áreas como consultas, quirófanos, entre otros. Mientras en la segunda torre de la clínica determinó que solamente se encontraba en uso el 20 por ciento de la estructura, debido a los daños que se presentaron en las losas por lo que se procedió a intervenir para su demolición. (Anónimo, 2016).

Ilustración 10. Clínica San Margarita después del sismo 16 Abril.
(Fuente: El Diario)

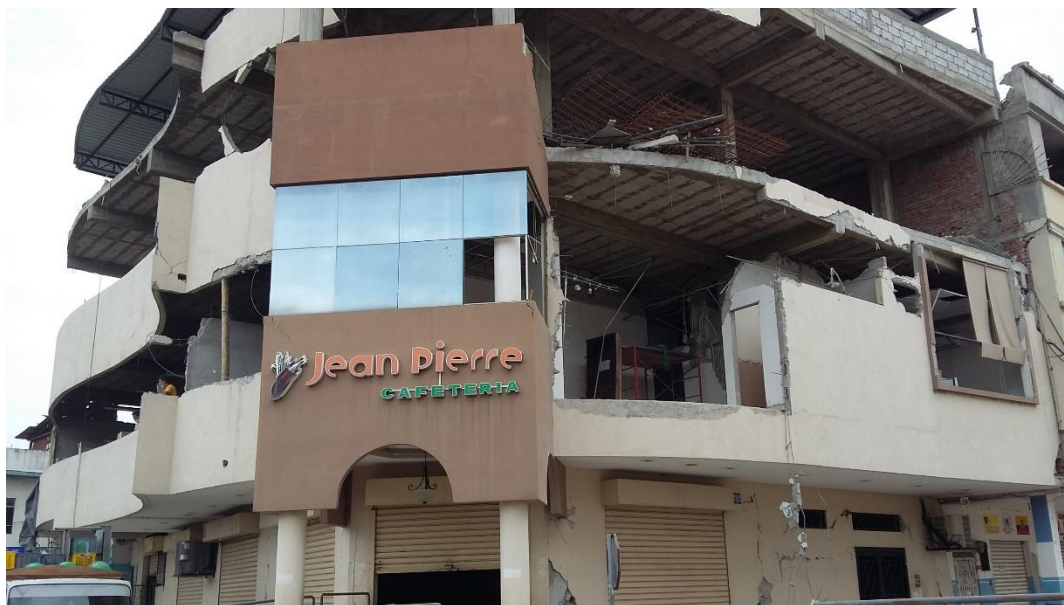
Ilustración 11. Edificio de la Cafetería Jean Pierre después del terremoto.
(Fuente: Ing. Alex Villacrés)

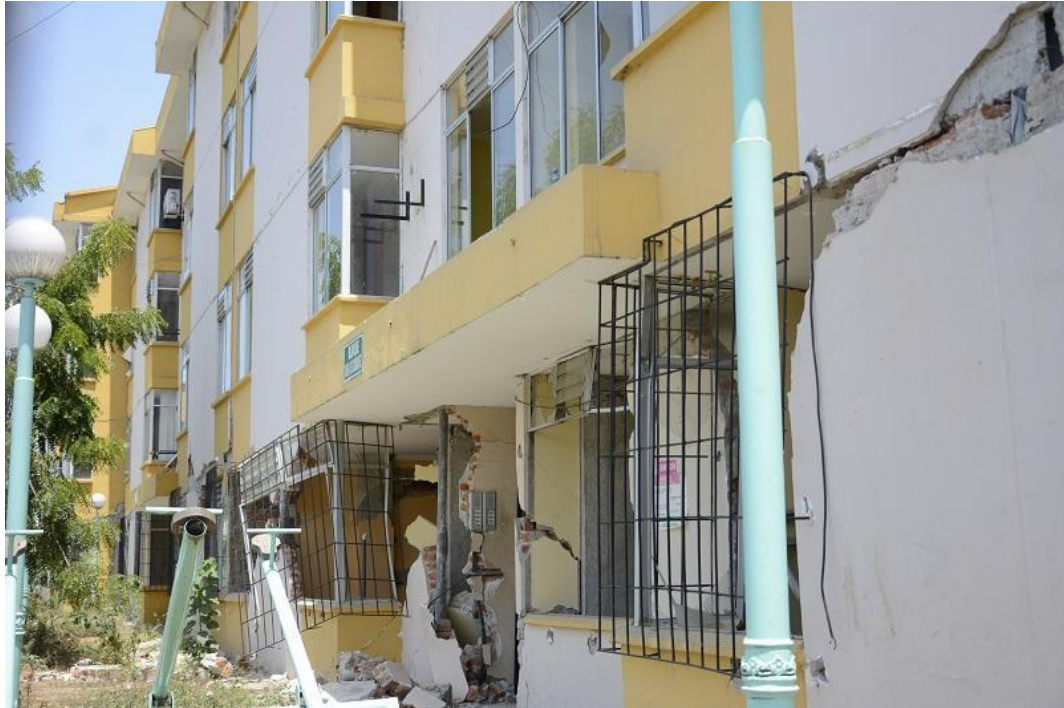
El Diario comunicó que consultora Vera y Asociados realizó el estudio estructural del edificio multifamiliar Los Olivos, en la cual tuvo una reunión con el Sr. Eder Cevallos director provincial del Ministerio de Desarrollo Urbano y Vivienda (MIDUVI), quien manifestó que se debería entregar dos alternativas de estudios estructurales para poder realizar el mejoramiento de los edificios. (Anónimo, 2016).

Ilustración 12. Edificio de Los Olivos después de terremoto 16 Abril.
(Fuente: El Diario)

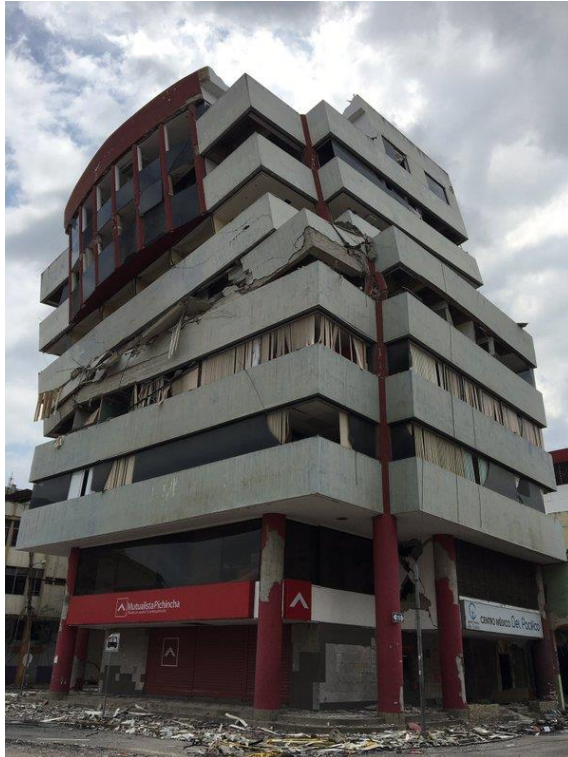
Ilustración 14. Edificio Centro Médico el Pacífico después del sismo.
(Fuente: Tatiana Hidrovo)

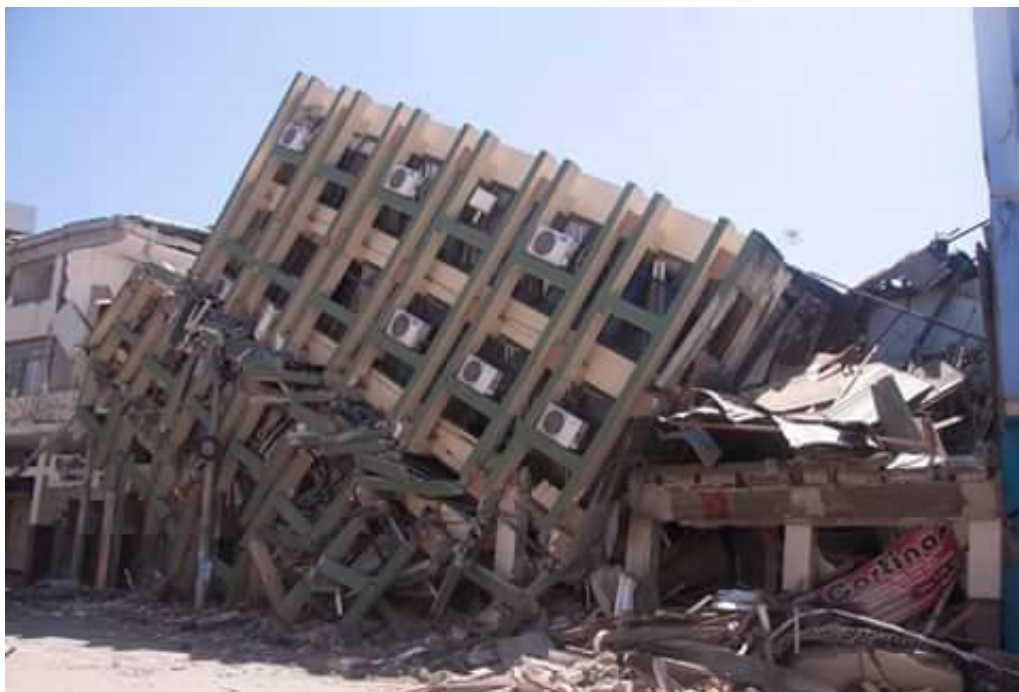
Ilustración 16. Cooperativa del Magisterio Manabita colapsado.
(Fuente: Ing. Alex Villacrés)

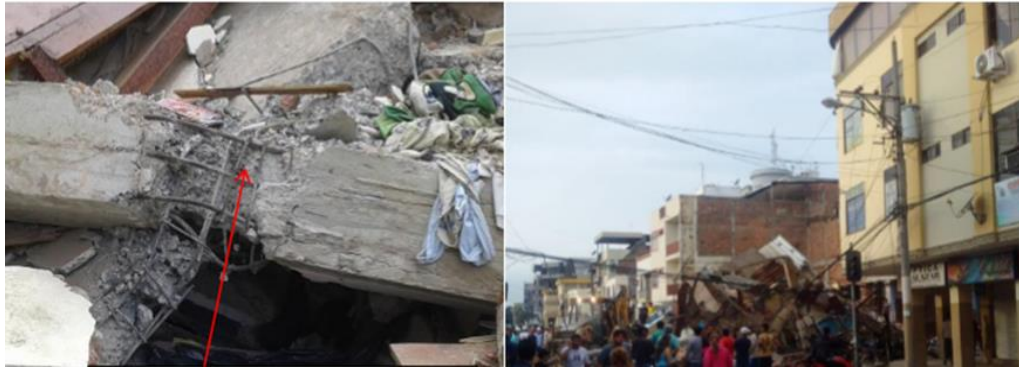
Ilustración 17. Edificio Pillín después del sismo.
(Fuente: Ing. Roberto Aguiar y Ing. Jordy Mieles)

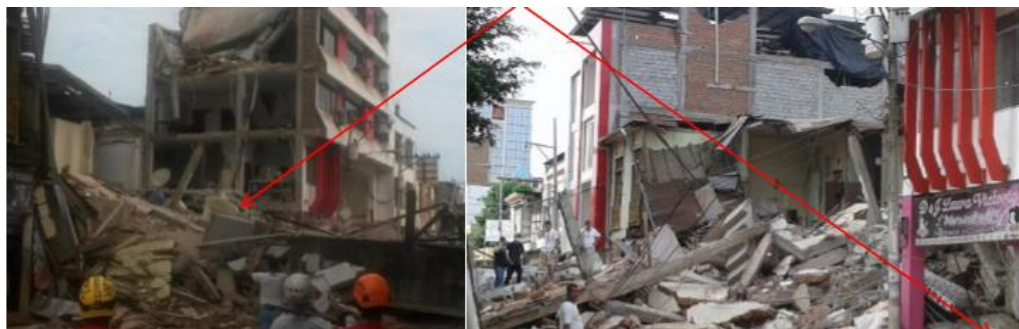
Ilustración 18. Edificio Capitana Santa después del sismo.
(Fuente: Ing. Roberto Aguiar y Ing. Jordy Mieles)

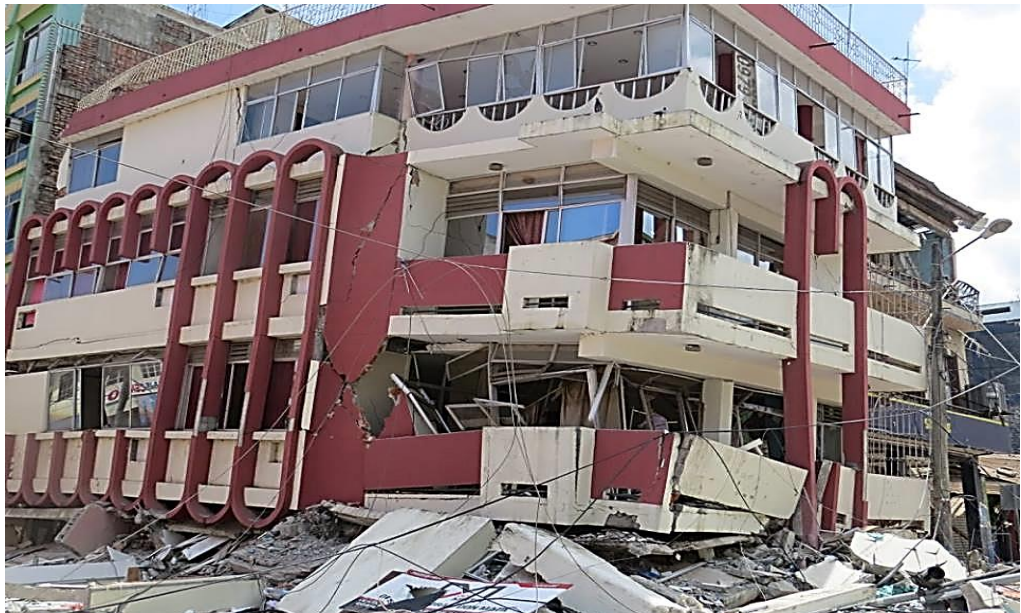
Ilustración 21. Farmacia Comercio después del sismo.
(Fuente: Ing. Hugo Landívar)

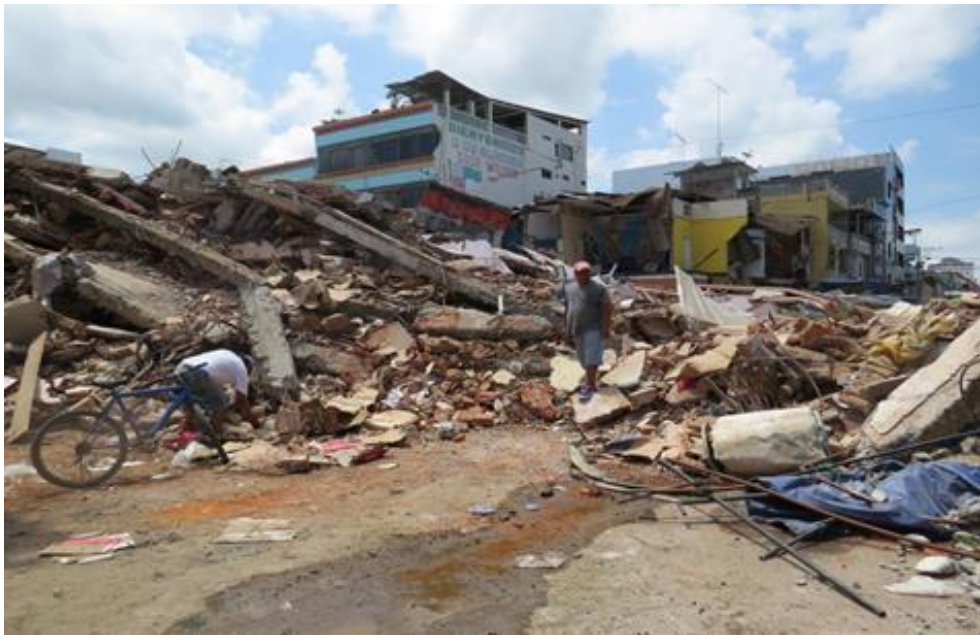
Ilustración 24. Edificio Calzado Mariner después del sismo.
(Fuente: Ing. Roberto Aguiar y Ing.Jordy Mieles)

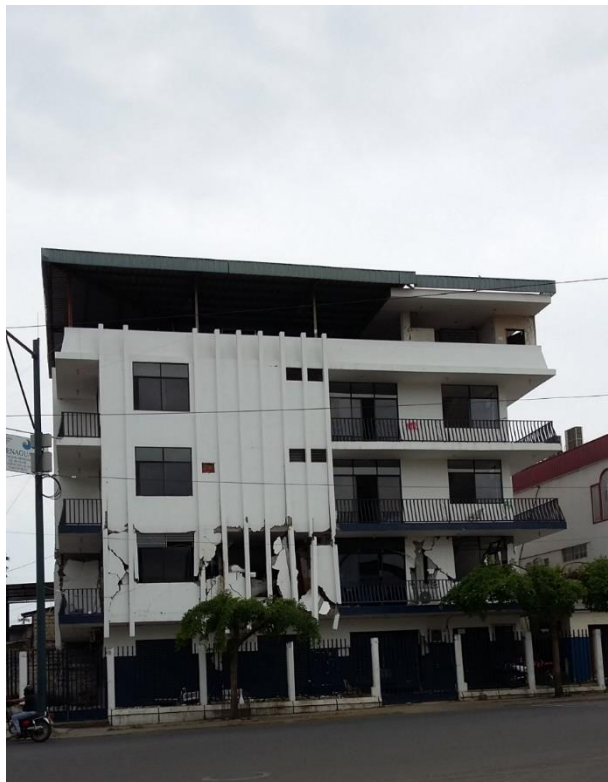
Basado en la información de fotografía entregada por el Tutor, Ing. Alex Villacrés se consideró estudiar el caso de demolición del Edificio de la Senagua. Se aprecia visualmente que el edificio no presenta daños estructurales y se requiere conocer cuál fue la causa de su demolición.

Ilustración 27. Edificio Senagua después del sismo de 16 de abril de 2016.

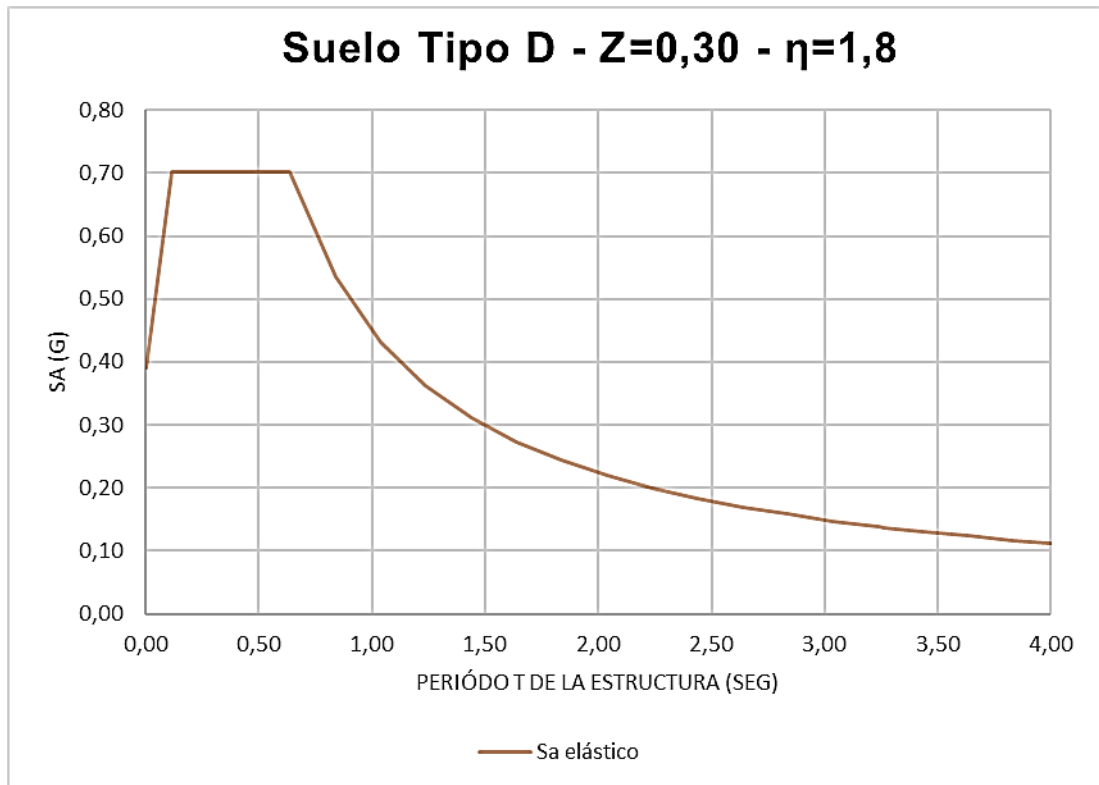
Ilustración 42 Espectro de respuesta elástica de aceleración suelo tipo D para el sismo 16 de abril del 2016 en Portoviejo.

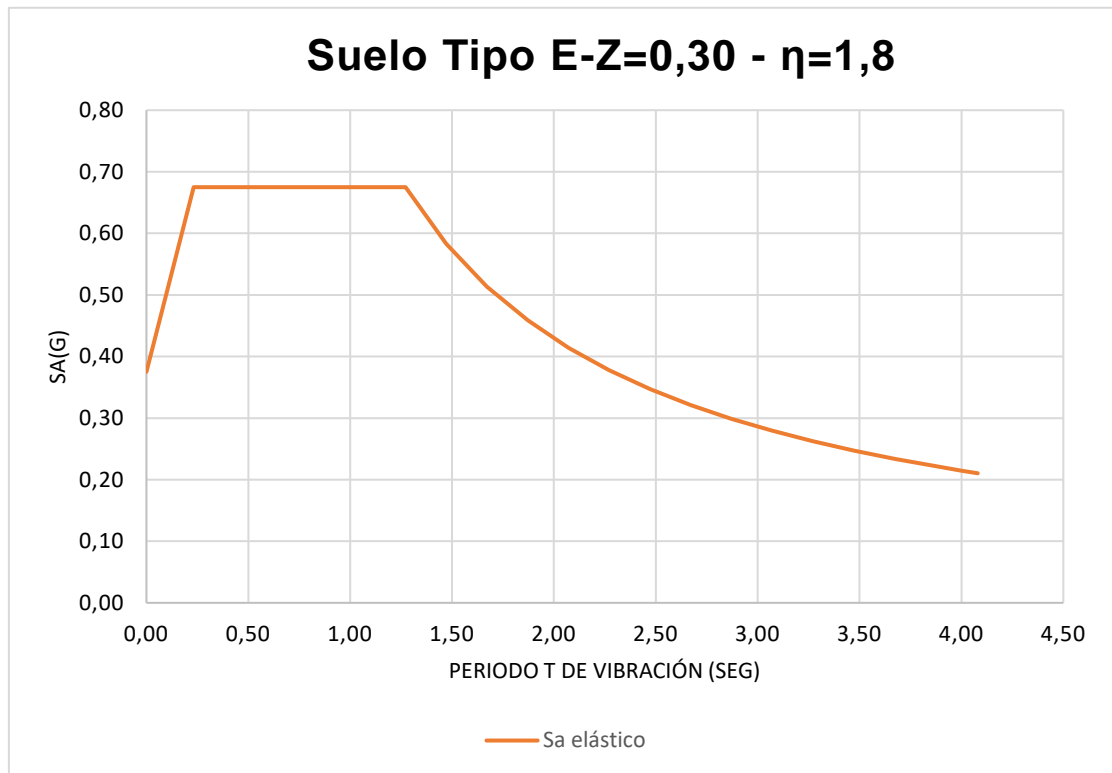
Ilustración 43 Espectro de respuesta elástica de aceleración suelo tipo E para el sismo 16 de abril del 2016 en Portoviejo.

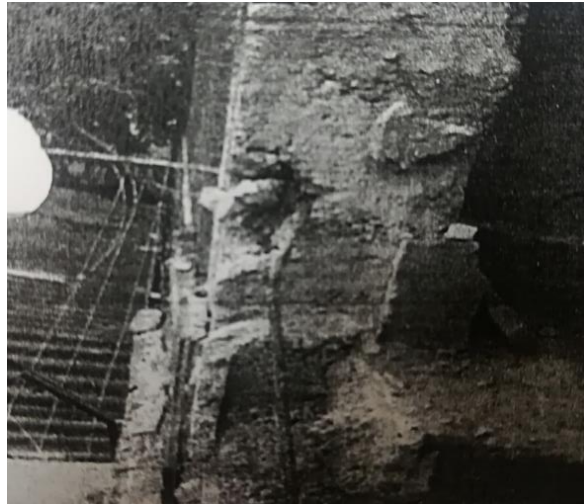
Ilustración 44 Elementos estructurales presentaron daños no estructurales

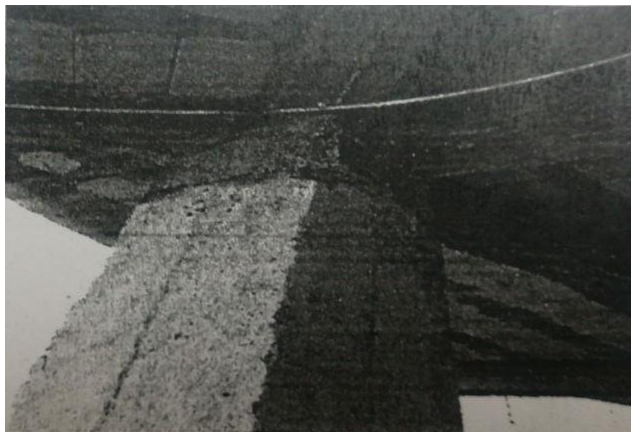
Ilustración 45 Daños no estructurales.

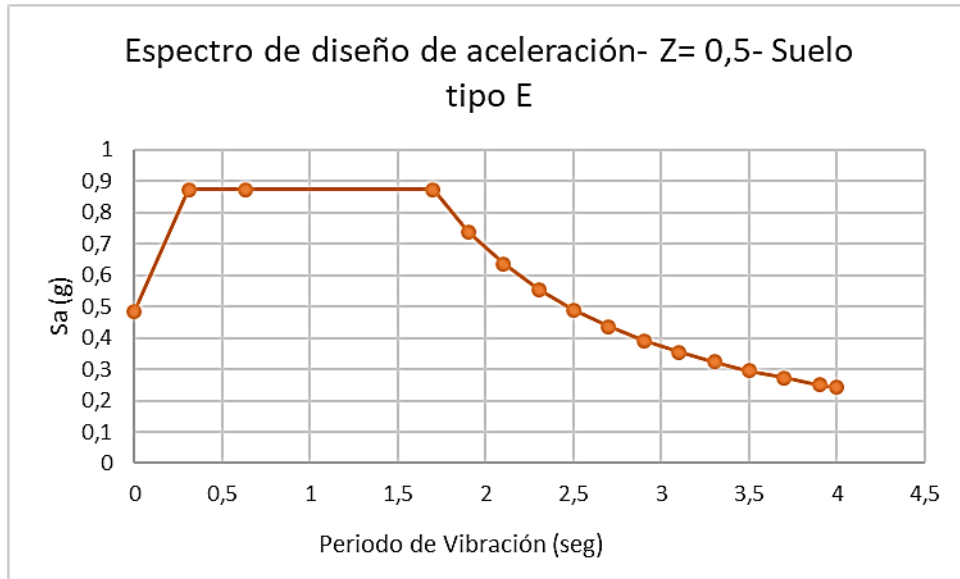
Ilustración 48 Espectro de diseño elástico de aceleración.

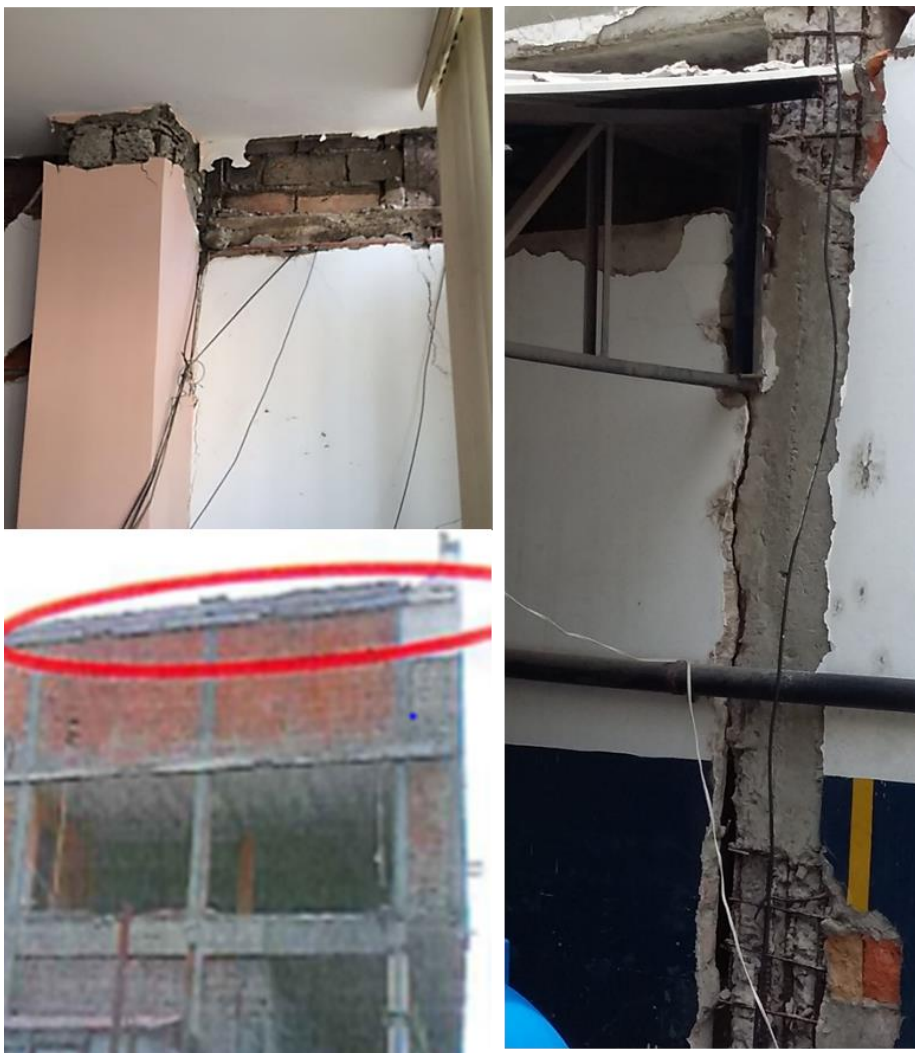
Ilustración 49 Daños no estructurales en la Jefatura de Cuerpos de Bomberos en Portoviejo.

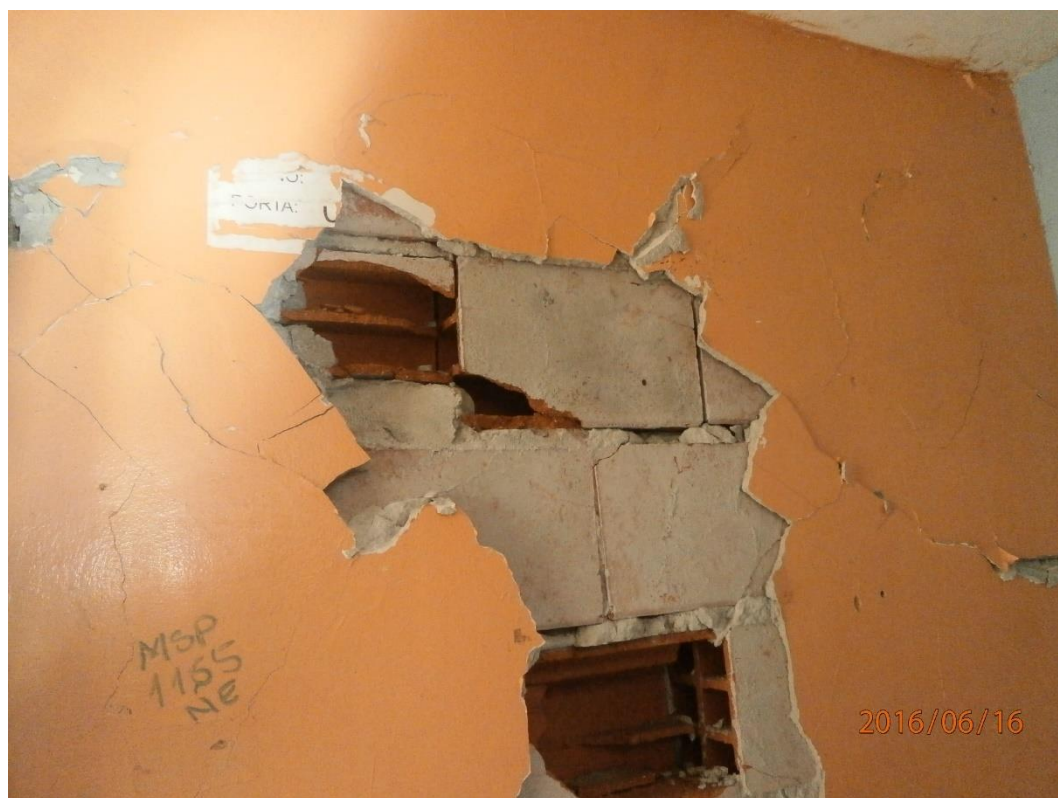
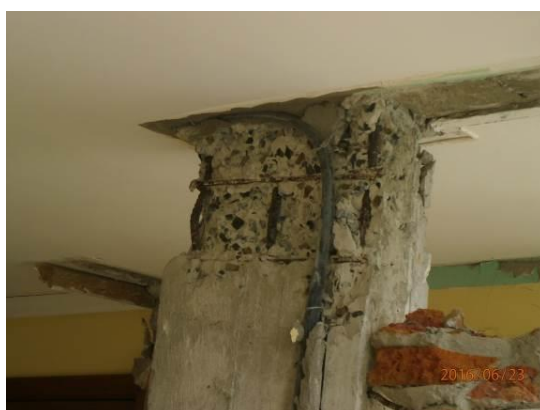
Ilustración 50 Desprendimiento de recubrimiento en la conexión y corte en mampostería

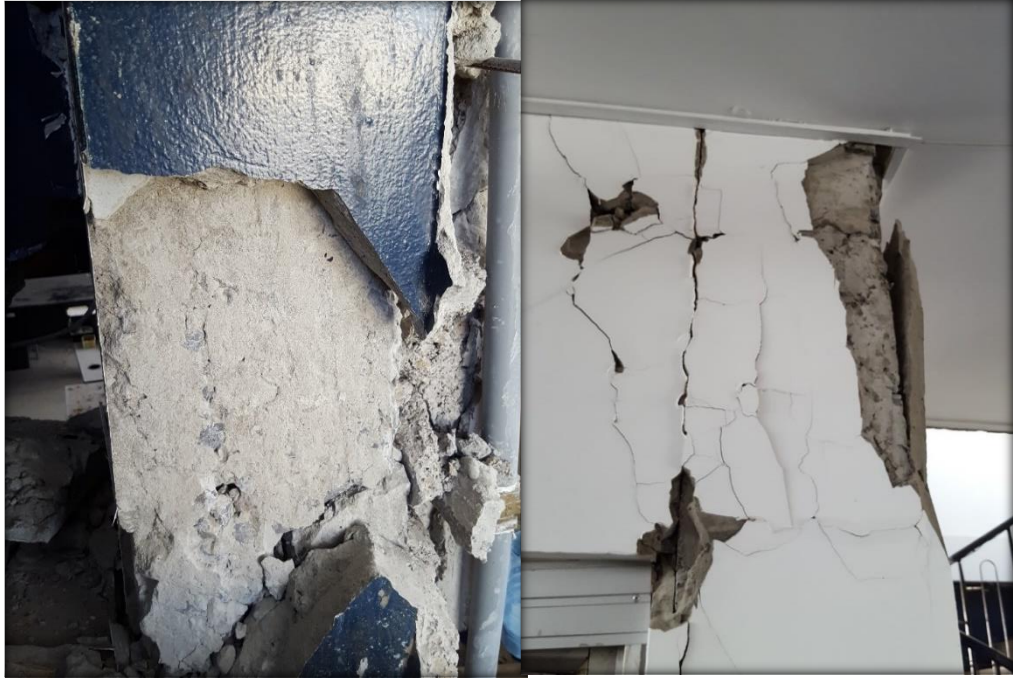
Ilustración 51 Daños no estructurales nudos y columna del edificio.

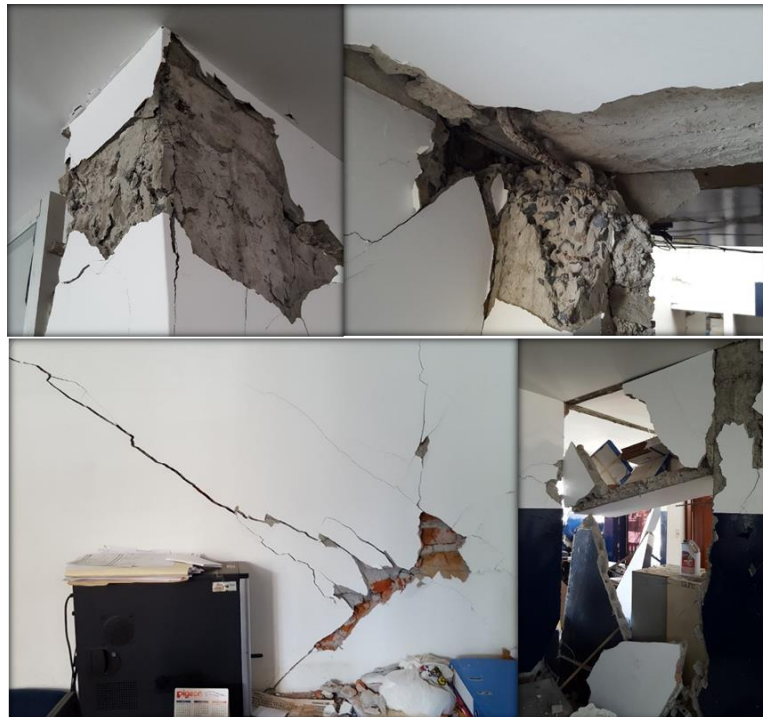
Ilustración 52 Daños no estructurales en el edificio de Senagua.
