**FACULTAD DE INGENIERÍA
INGENIERÍA CIVIL**

**Estudio de riesgo sísmico, evaluación y rehabilitación del edificio del
Aula Magna de la Universidad Católica de Santiago de Guayaquil.**

21 de septiembre del 2022

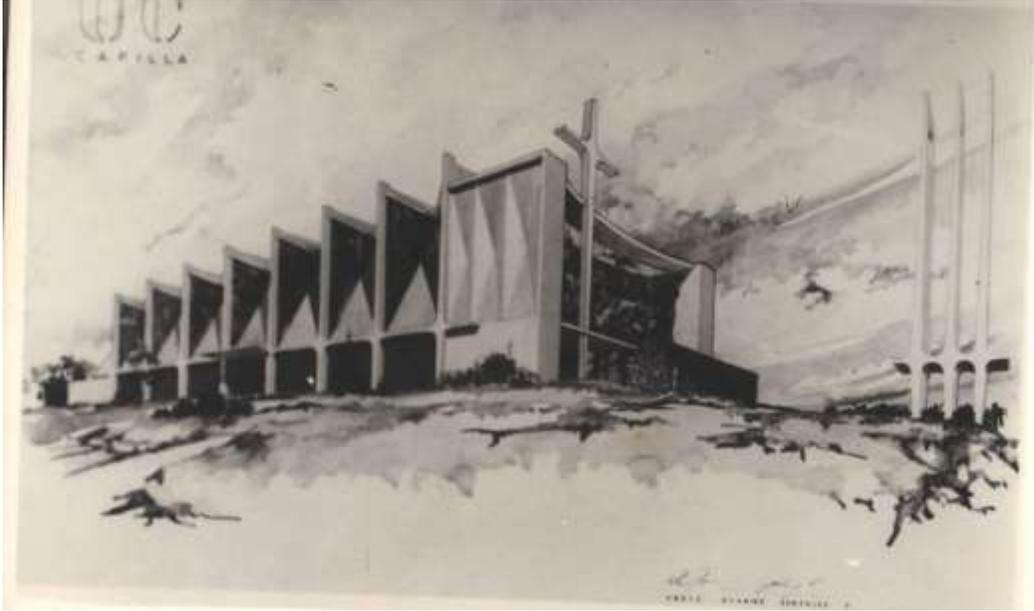
Ilustración 3. Aula Magna de la Universidad Católica de Santiago de Guayaquil

El edificio del Aula Magna fue una de las obras concebidas por el Arq. Alamiro González, una de las más vistosas por su arreglo estructural y junto con el edificio principal, una de las más icónicas de la institución, se terminó de construir en el año de 1969 por parte de la empresa Constructora Guayaquil. Su principal finalidad fue ser la capilla de la universidad, lugar donde se llevarían a cabo ceremonias religiosas y posteriormente eventos culturales relacionados a la institución, actualmente es el lugar donde se realizan varios eventos como las graduaciones de las carreras de la universidad, posesión de gobiernos estudiantiles, misas, matrimonios, talleres, conferencias y exposiciones, intervenciones artísticas, debates y demás.

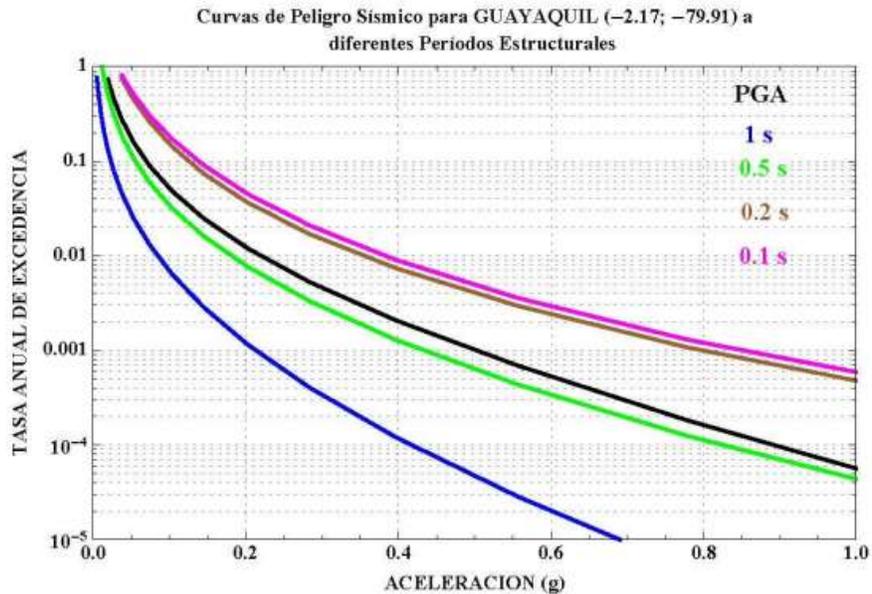
Ilustración 6. Curvas de peligro sísmico para suelo tipo B de la ciudad de Guayaquil.

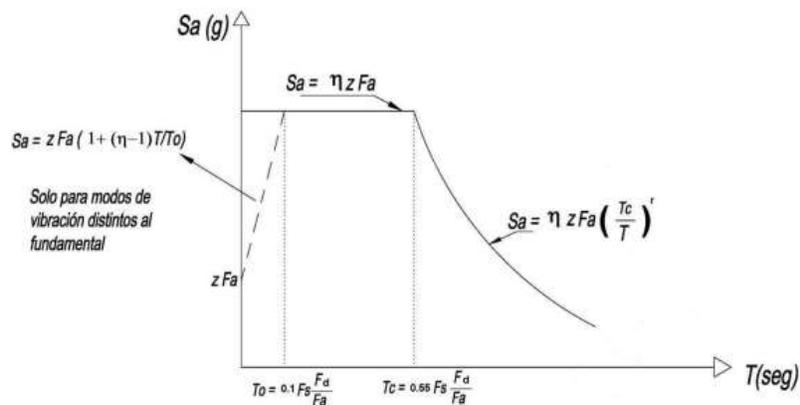
La Norma Ecuatoriana de la Construcción integra todos los factores presentados anteriormente, considerando los coeficientes del tipo de suelo, para dar origen a una representación gráfica de la respuesta de aceleraciones, llamado *espectro de respuesta elástico de aceleraciones* Sa , cuyos valores están expresados en función de un porcentaje de la constante gravitatoria (9.81 m/s²).

Ilustración 7. Espectro elástico de aceleraciones.

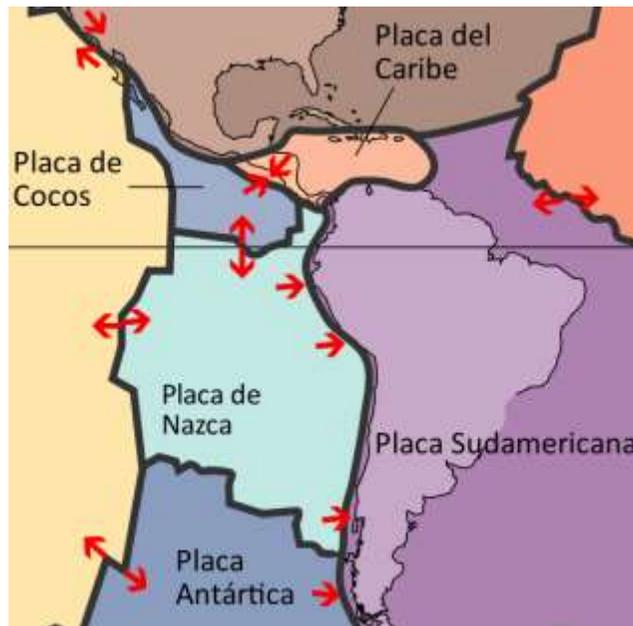
Ilustración 8. Diagrama de las placas tectónicas

La actividad sísmica en el Ecuador es permanente, nuestro país se encuentra en la zona de choque de dos placas tectónicas que están en constante interacción provocada por la subducción de la placa de Nazca con la Sudamericana, fenómeno que genera varios eventos sísmicos todos los años, la forma de liberar energía en este choque de estas dos placas es a través del deslizamiento en el área de colisión y esto proyecta los movimientos telúricos hacia la superficie.

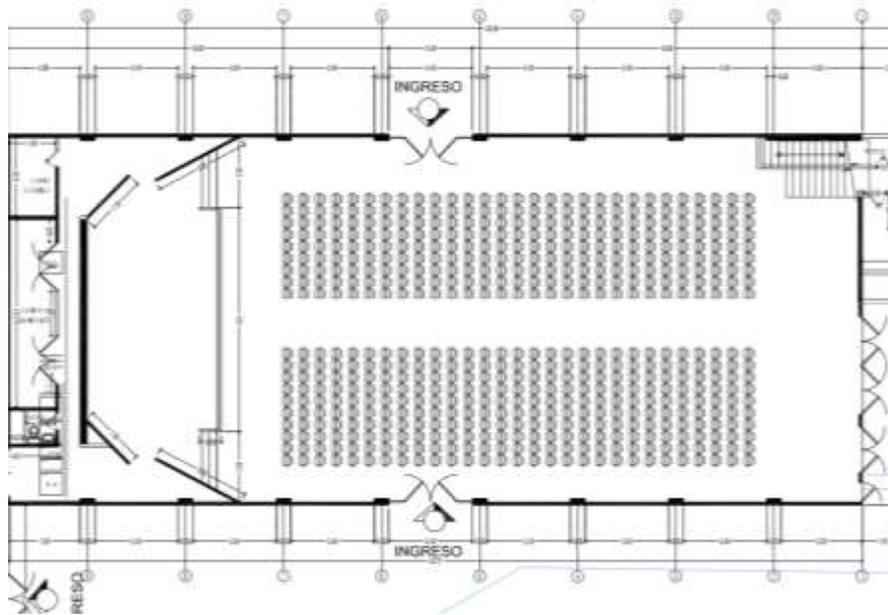
Ilustración 11. Relevamiento arquitectónico, vista en planta de la planta baja.

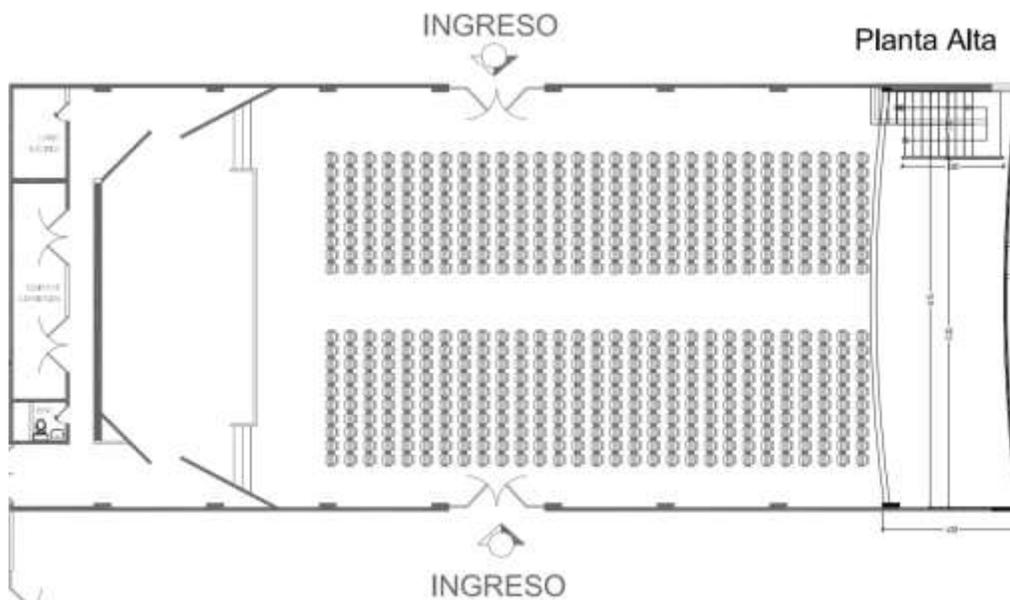
Ilustración 12. Relevamiento arquitectónico, vista en planta de la planta alta.

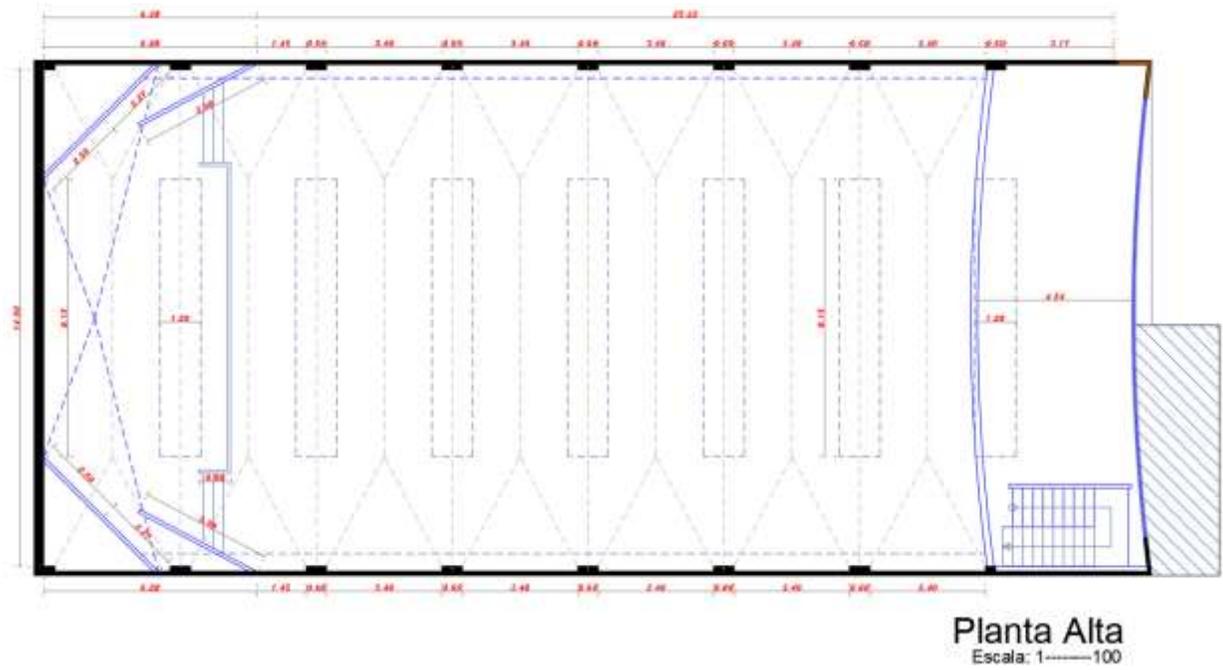
Ilustración 13. Relevamiento arquitectónico, vista en planta de la cubierta.

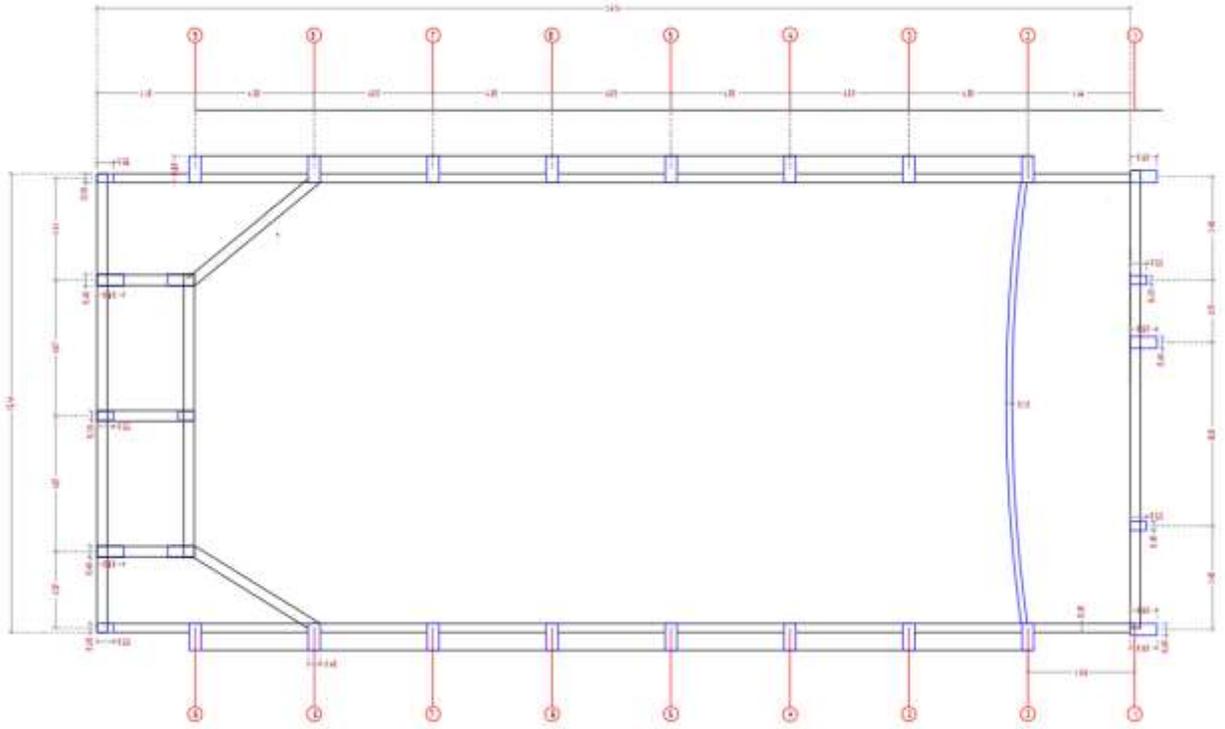
A pesar de contar con los planos arquitectónico se necesitó realizar una visita al sitio en varias ocasiones para definir secciones de los elementos estructurales y a su vez ubicar algunos de ellos que no eran visibles a simple vista por la implementación arquitectónica tales como, tumbados y recubrimientos ornamentales.

Ilustración 17. Vista en planta del plano estructural, relevamiento hecho en sitio.

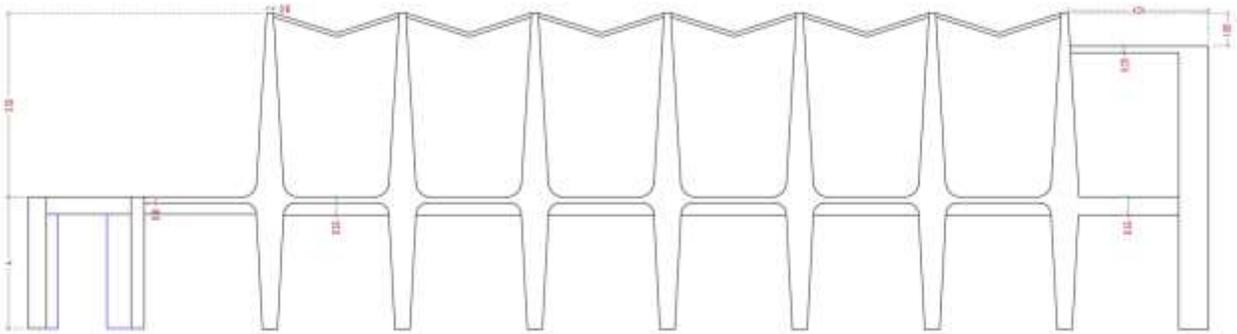
Ilustración 18. Vista en lateral del plano estructural, relevamiento hecho en sitio.

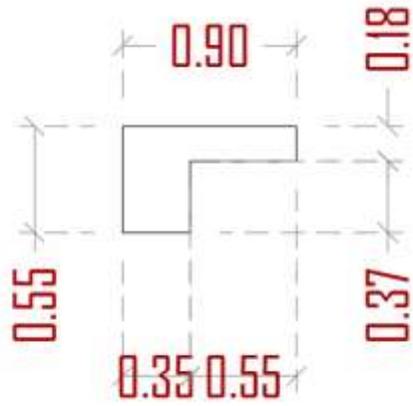
Ilustración 21. Sección de vigas de amarre $h = 4m$.

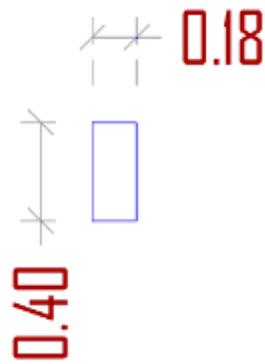
Ilustración 22. Sección de vigas de amarre $h = 9.55m$.

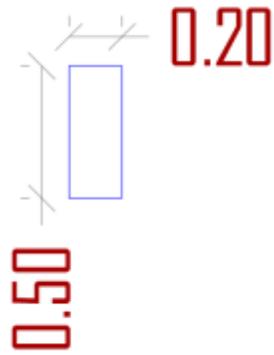
Ilustración 24. Sección de viga banda de losa, curva.

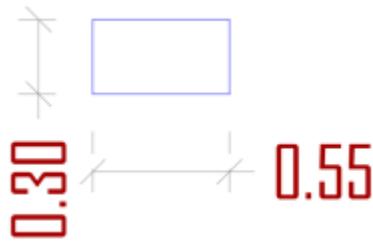
Ilustración 25. Sección de columnas cortas (secundarias).

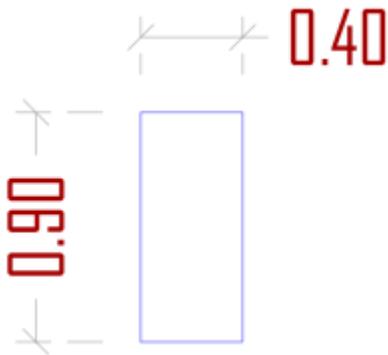
Ilustración 26. Sección de columnas Principales.

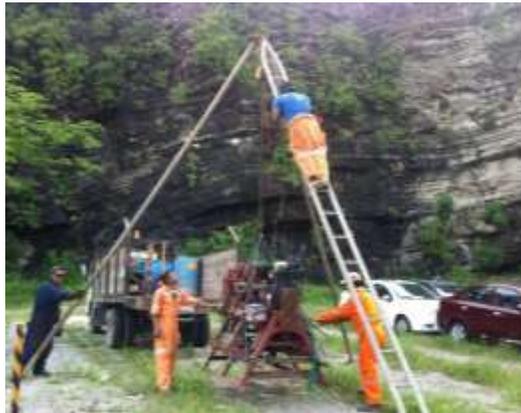
La perforación a rotación (enfriamiento con agua), con recuperación continua de testigos, se realizó por el sistema *wireline* (recuperación interior de la muestra), utilizando brocas impregnadas con diamante; en barril de doble pared para las perforaciones realizadas en la zona en que se cimentará el edificio de Posgrado. El equipo de perforación a rotación se muestra a continuación:

Ilustración 28. Ubicación en sitio de sondeo P1

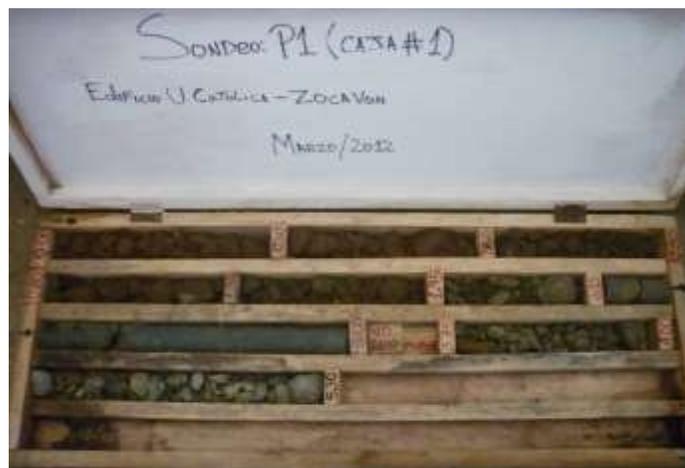
Ilustración 29. Sondeo E1.- Muestras desde 0.0 a 6.07 m.

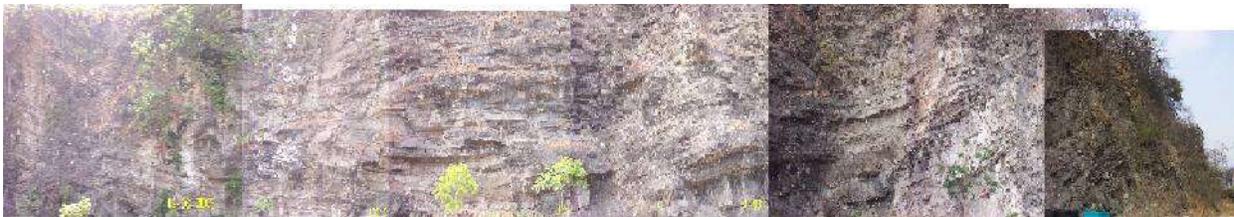
Como se puede observar, este estudio fue realizado al pie del cerro de la UCSG lugar donde ahora se encuentra el edificio de estudios de Post Grado, un edificio que se terminó de construir en el año 2019 por lo cual el estudio geotécnico fue hecho en el lugar de emplazamiento de este edificio, el cual se encuentra en un nivel inferior al del edificio del aula Magna, sin embargo, se puede observar en la información que presentada anteriormente que se hace una descripción del macizo rocoso, mencionando características notables y contando con la calificación de macizos rocosos de Bieniawski estipulada por el mismo autor en el año 1989 arrojando como resultado la calificación Clase II, misma que atribuye características de una roca de buena calidad. Una desventaja que presenta esta descripción pudiera ser el grado de fracturación que se puede apreciar en la siguiente imagen:

Ilustración 30. Vista frontal del Socavón

Sin embargo, al ver esta imagen se debe mencionar que este es el lado expuesto del cerro y al presentar esta condición se expone a todas las condiciones climáticas que lo llevan a tener cierto grado de meteorización que se expresa en fracturación del macizo rocoso.

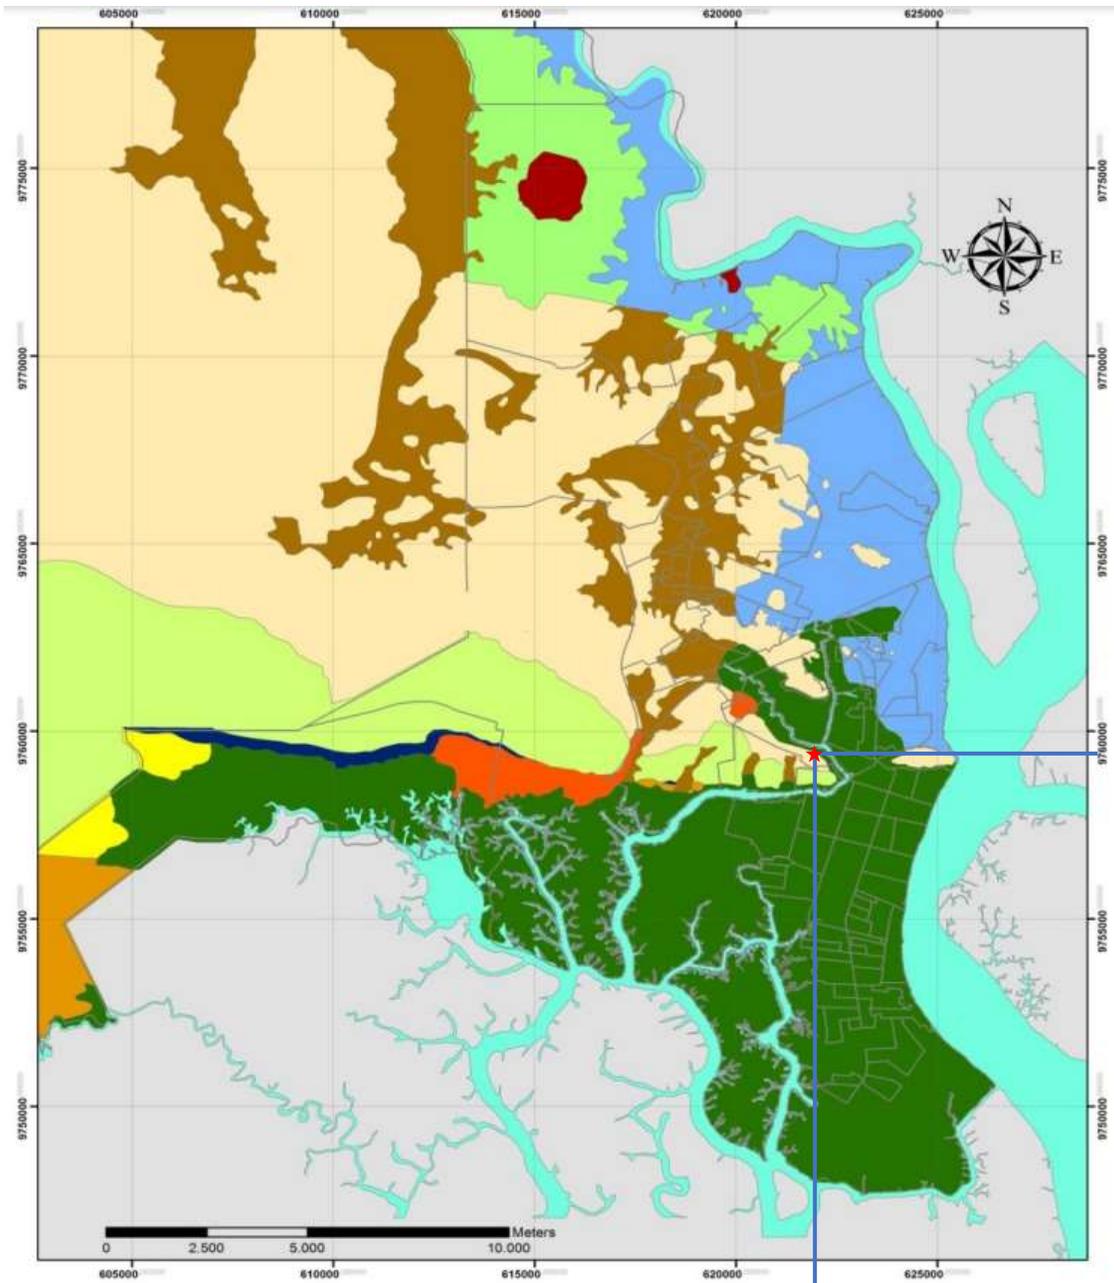
En la siguiente imagen se presenta la implantación de la ubicación del edificio del Aula Magna sobre el mapa de zonificación

Ilustración 31. Mapa geológico de Guayaquil

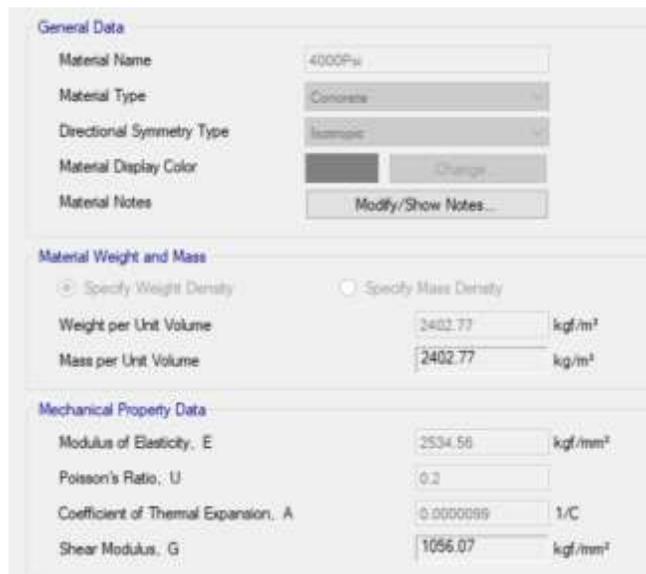
The screenshot displays the material input dialog box in Etabs software, organized into three sections:

- General Data:** Material Name (4000Psi), Material Type (Concrete), Directional Symmetry Type (Isotropic), Material Display Color (dark grey), and Material Notes (Modify/Show Notes...).
- Material Weight and Mass:** Radio buttons for 'Specify Weight Density' (selected) and 'Specify Mass Density'. Weight per Unit Volume is 2402.77 kgf/m³, and Mass per Unit Volume is 2402.77 kg/m³.
- Mechanical Property Data:** Modulus of Elasticity, E (2534.56 kgf/mm²), Poisson's Ratio, U (0.2), Coefficient of Thermal Expansion, A (0.000099 1/C), and Shear Modulus, G (1056.07 kgf/mm²).

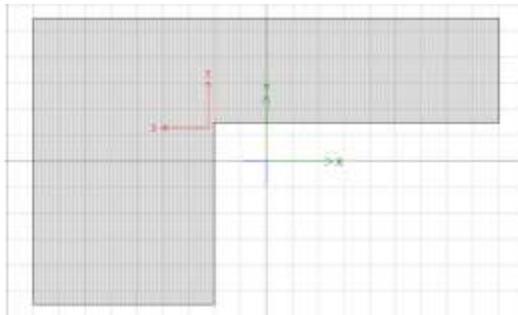
Ilustración 40. Viga de amarre generada con la función de diseñador de secciones, Software Etabs.

El programa Etabs en su versión del año 2015 tiene como opción la función de “diseñador de sección” para poder ingresar secciones de elementos estructurales que no tengan una sección regular, en esta opción de despliega una interfaz que nos permite dibujar la sección deseada.

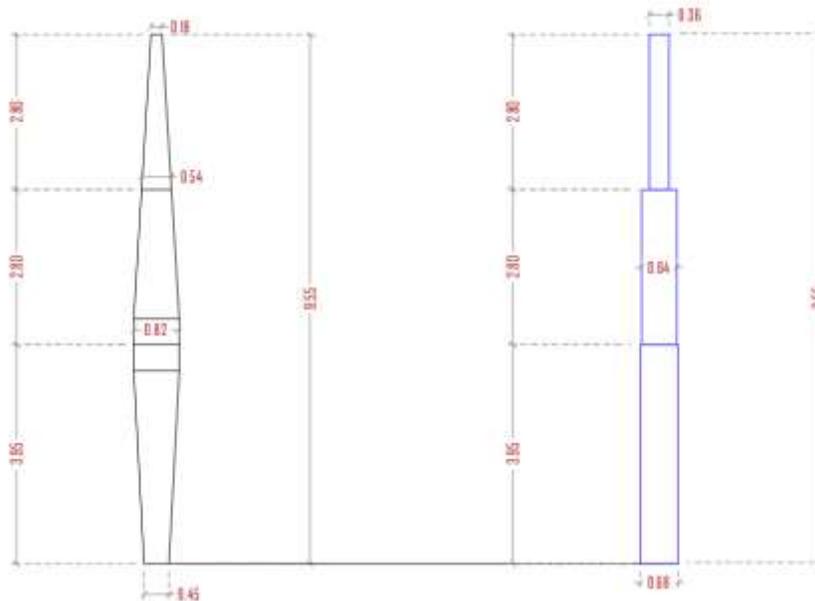
Ilustración 41. Discretización de columnas por sección variable en un sentido de la columna.

Las columnas de la estructura tienen una variación en uno de sus lados, la variación, como se observa en la imagen, es de su lado menor es decir del lado de 40 cm el cual se ensancha hasta los 4 metros de altura para luego poder reducirse hasta los 18 cm en su parte mas elevada. Esta es una desventaja que se presenta al momento de realizar el modelo, ya que el software no permite representar elementos de que sean irregulares, es por eso que se realiza una

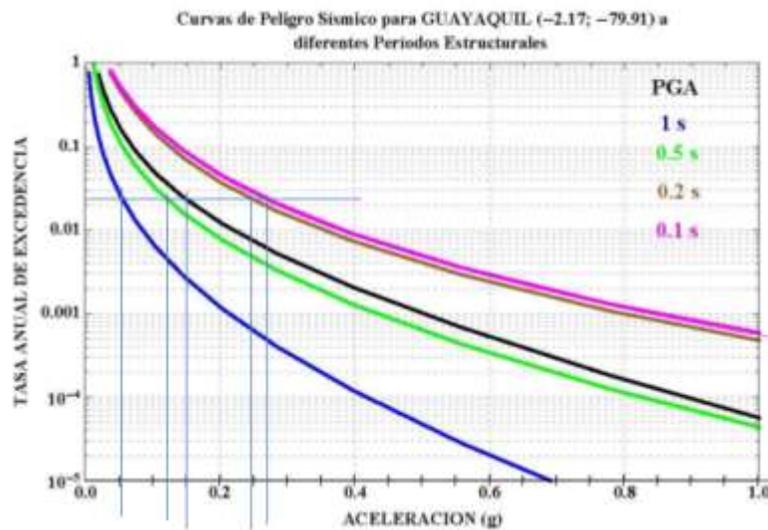
Ilustración 43. Obtención de datos para el espectro de diseño de aceleraciones usando las curvas de peligro sísmico para suelo tipo B de la ciudad de Guayaquil para un sismo con periodo de retorno de 72 años.

T(s)	Sa(g)
PGA	0	0,15
	0,1	0,225
	0,2	0,249
	0,5	0,125
	1	0,06

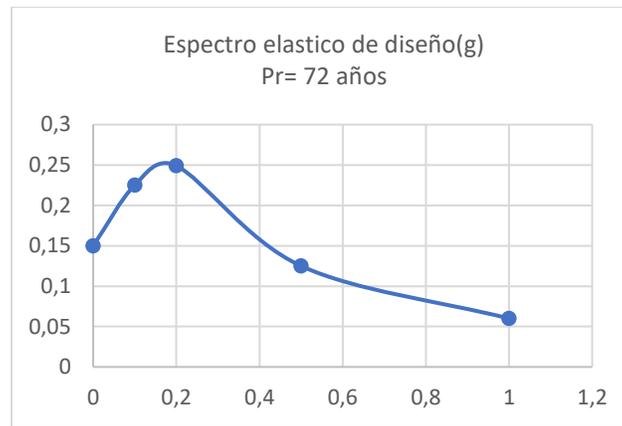
Gráfica No 1. Espectro elástico de diseño de aceleraciones para un periodo de retorno de 72 años usando las Curvas de Peligro Sísmico para suelo tipo B de la ciudad de Guayaquil.

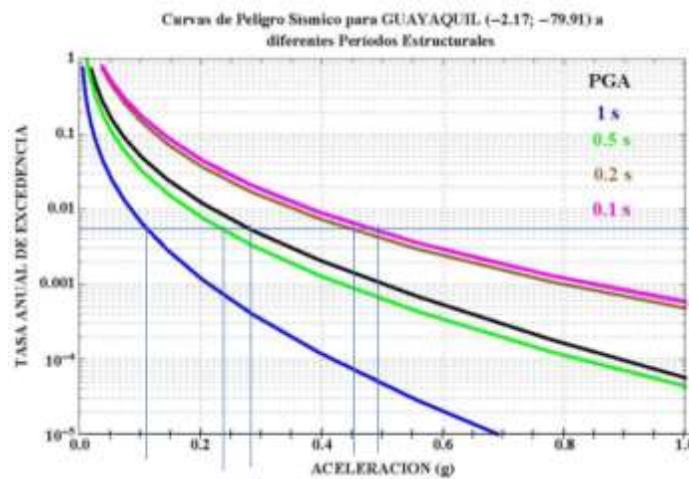
Ilustración 44. Obtención de datos para el espectro de diseño de aceleraciones usando las curvas de peligro sísmico para suelo tipo B de la ciudad de Guayaquil para un sismo con periodo de retorno de 225 años.

T(s)	Sa(g)
PGA	0	0,28
	0,1	0,49
	0,2	0,455
	0,5	0,245
	1	0,11

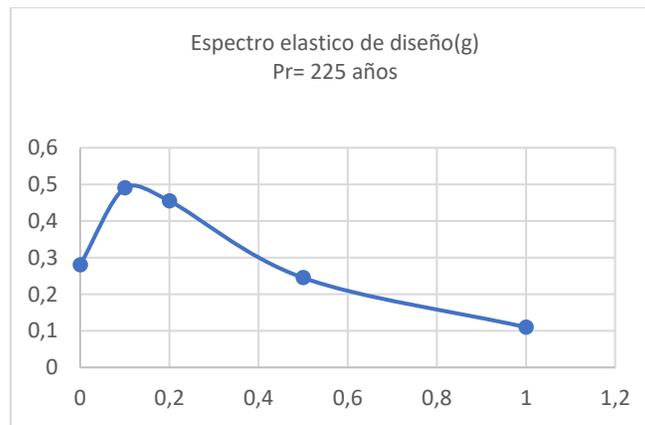
Gráfica No 2. Espectro elástico de diseño de aceleraciones para un periodo de retorno de 225 años usando las Curvas de Peligro Sísmico para suelo tipo B de la ciudad de Guayaquil.

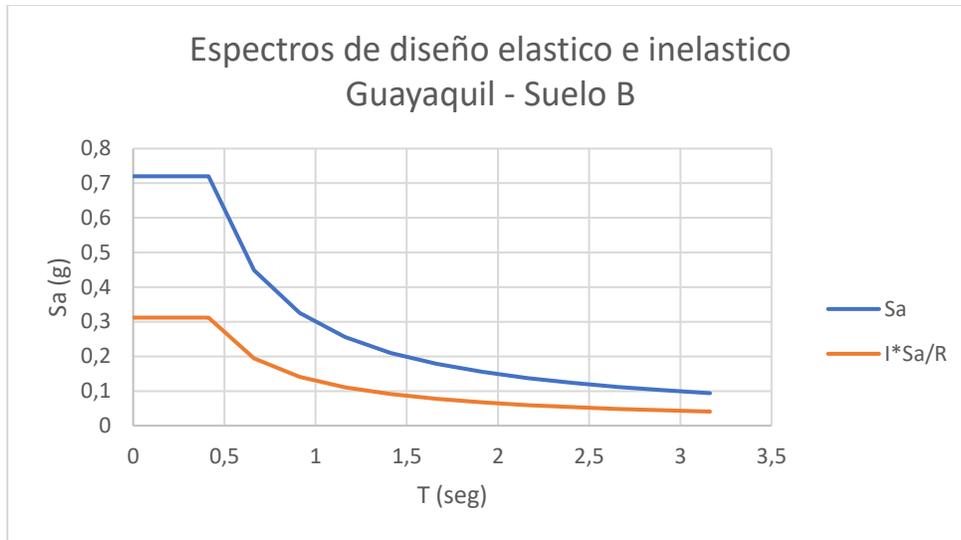
Gráfica No 3. Espectro elástico de diseño de aceleraciones para un periodo de retorno de 475 años usando el mapa de zonificación de aceleraciones de Ecuador y para suelo tipo B de la ciudad de Guayaquil.

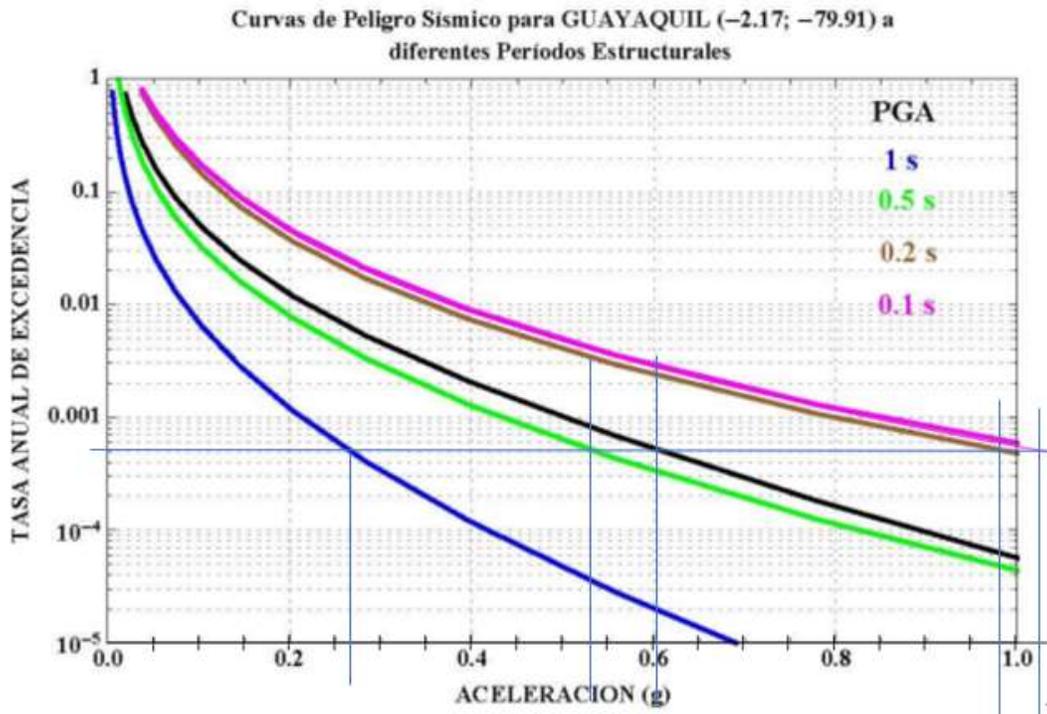
Ilustración 45. Obtención de datos para el espectro de diseño de aceleraciones usando las curvas de peligro sísmico para suelo tipo B de la ciudad de Guayaquil para un sismo con periodo de retorno de 2500 años.

T(s)	Sa(g)
PGA	0	0,605
	0,1	1,25
	0,2	0,97
	0,5	0,54
	1	0,265

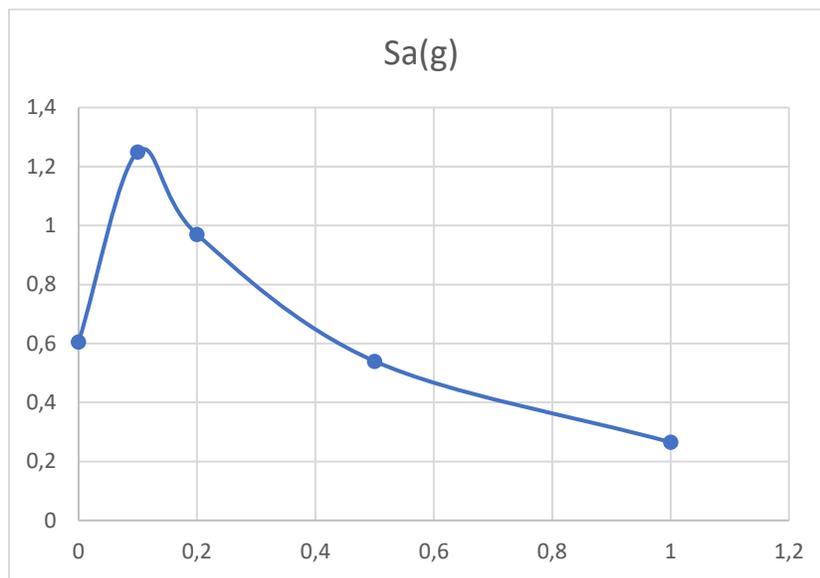
Gráfica No 4. Espectro elástico de diseño de aceleraciones para un periodo de retorno de 2500 años usando las Curvas de Peligro Sísmico para suelo tipo B de la ciudad de Guayaquil.

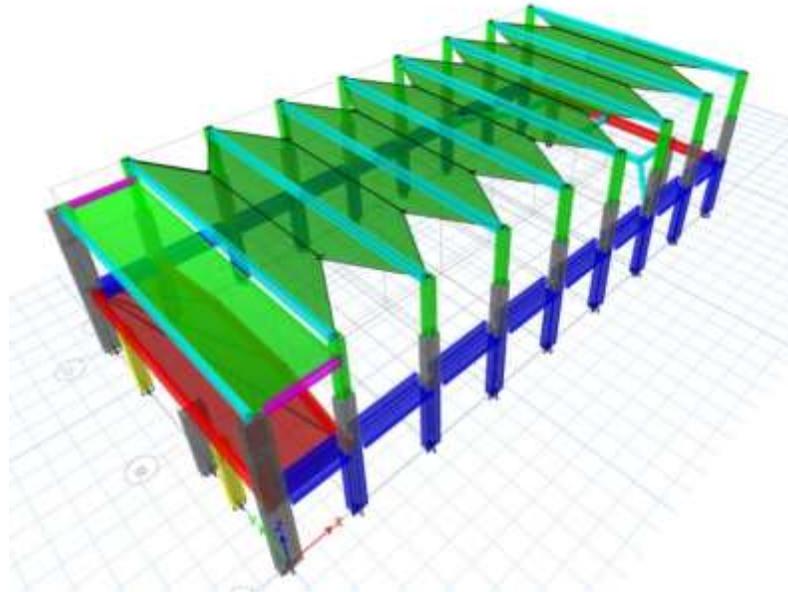
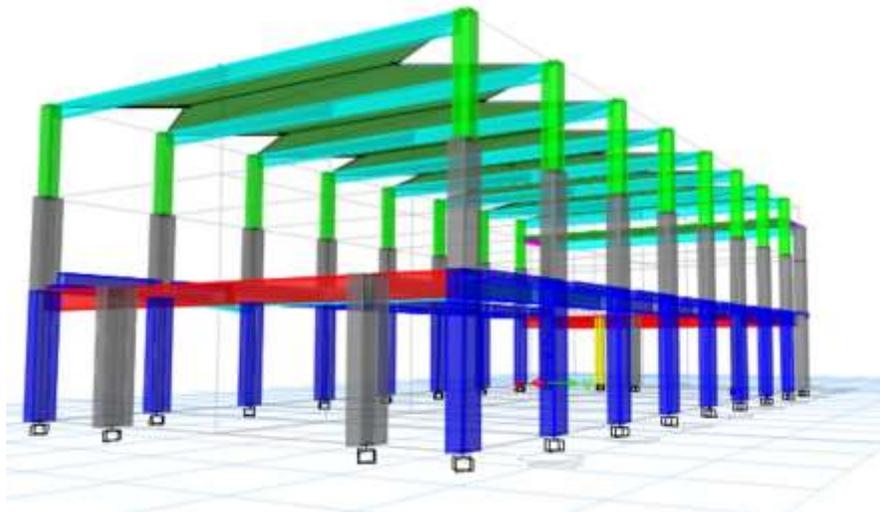
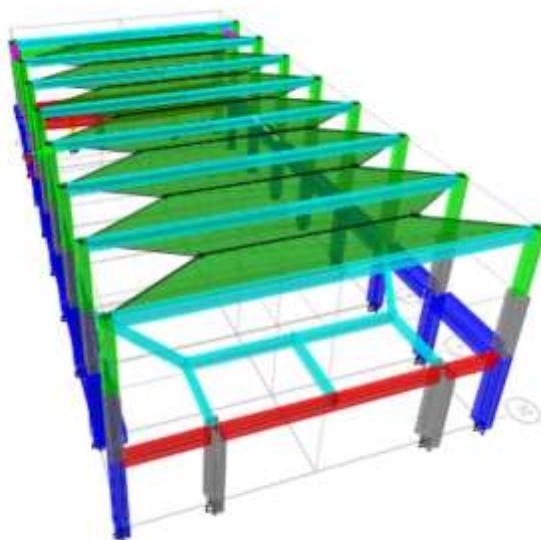
Ilustración 46. Vista del modelo estructural del Edificio del Aula Magna. Software Etabs

Ilustración 47. Vista del modelo estructural del Edificio del Aula Magna. Software Etabs

Ilustración 48. Vista del modelo estructural del Edificio del Aula Magna. Software Etab

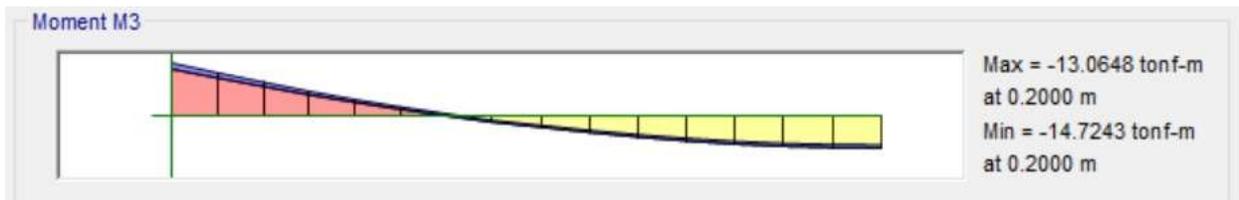
Ilustración 49. Momento flector de viga de cubierta 0.18x0.4 m

Asumiendo el acero mínimo la sección no presenta la capacidad suficiente para soportar la carga de su peso propio, por lo tanto, lo más probable es que el elemento estructural posea una cuantía mucho mayor a la del A_s mínimo para poder resistir el momento flector máximo de 14.72 T.m

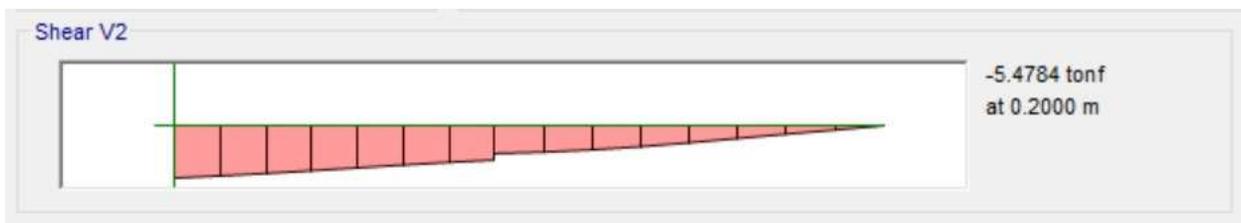
Ilustración 50. Fuerza cortante en viga de cubierta

Asumiendo la misma disposición del acero de refuerzo transversal que los elementos estudiados en el trabajo de investigación del Ing. Walter Mera Ortiz PhD, el acero mínimo (estribos de 55mm a una distancia de 200mm) presenta la capacidad suficiente de 5.88 T para soportar la fuerza de corte transmitida por la viga de cubierta que es 5.47 T.

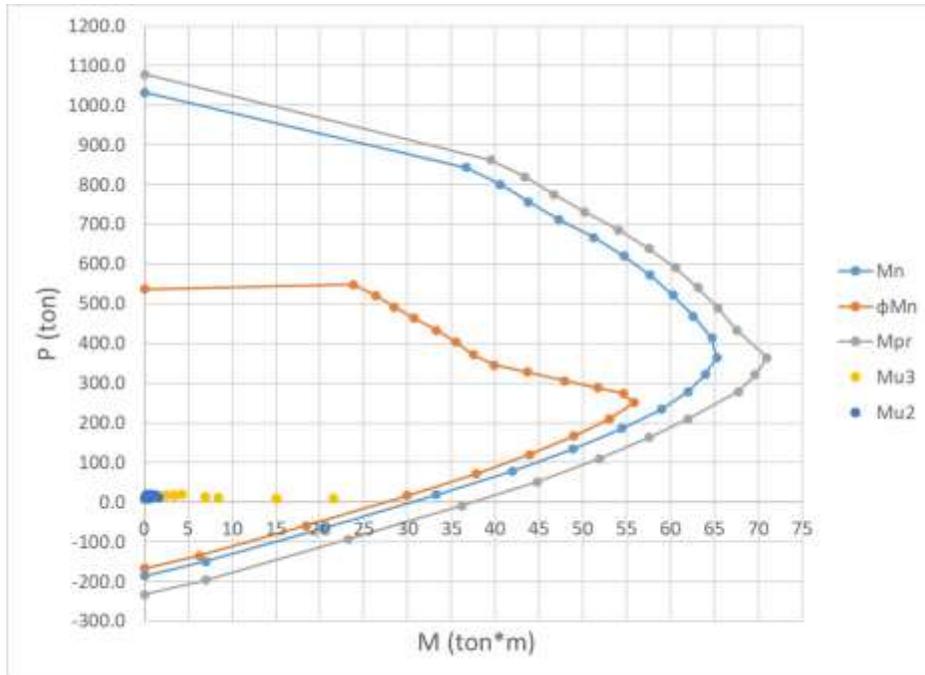
Grafica No 5. Diagrama de interacción de la columna

En este diagrama se ubican los valores de fuerza axial y momento flector que se generan en la columna los cuales se pueden encontrar en la Tabla No 24. Como se observa, ningún caso (puntos amarillos y azules) se aproxima a los límites que, generados por el diagrama de interacción, lo cual nos da información suficiente para saber que el elemento posee las características necesarias para resistir las fuerzas actuantes.

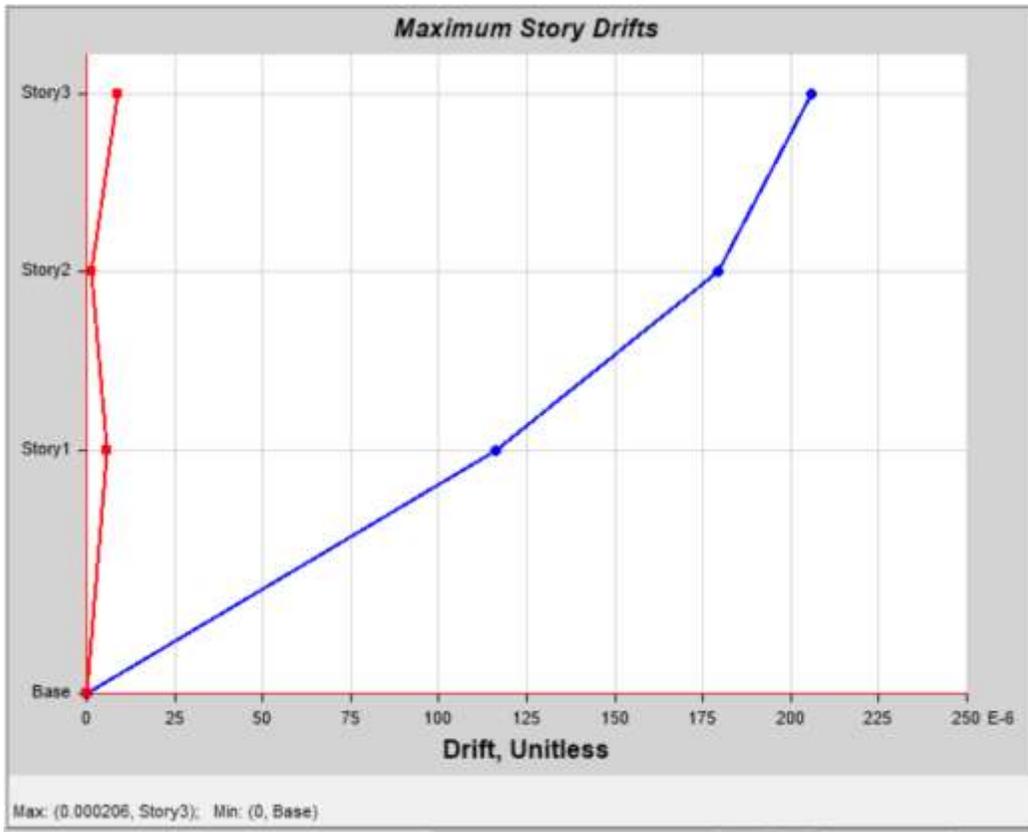
Derivas X – Ex (método estático equivalente)

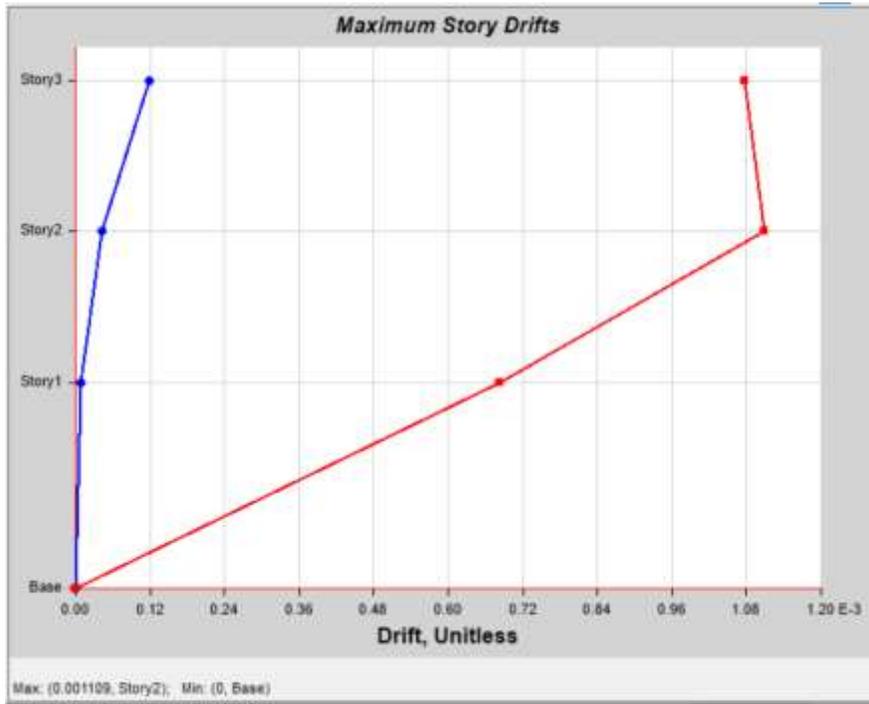
Derivas Y – Ey (método estático equivalente)

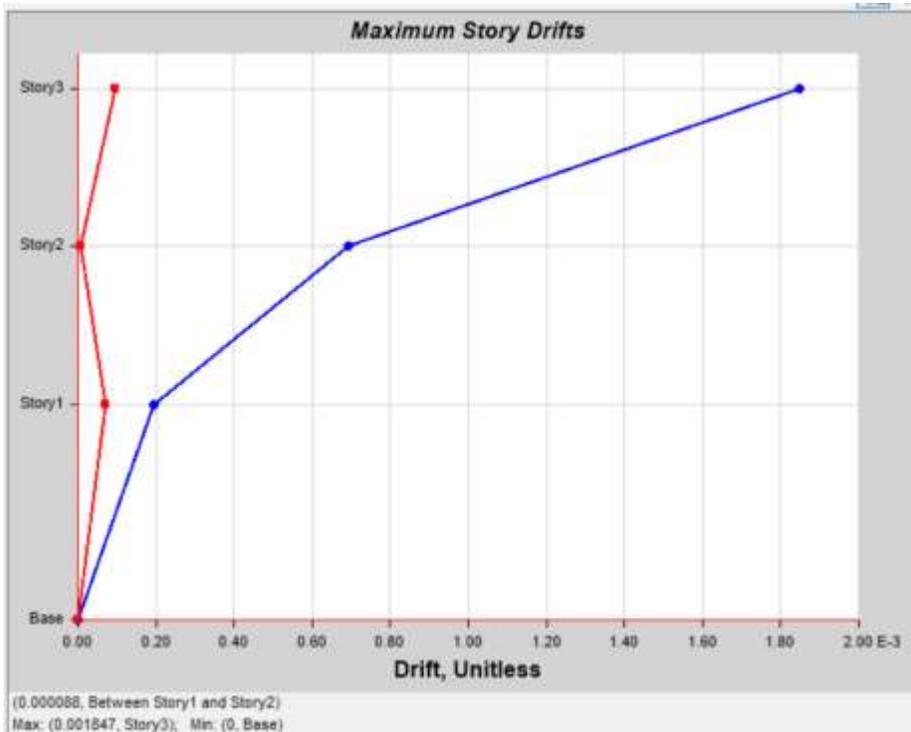
Derivas en X 475 años (Método dinámico modal espectral)
