**UNIVERSIDAD CATÓLICA  
DE SANTIAGO DE GUAYAQUIL**

**CARRERA DE INGENIERIA CIVIL**

**DESEMPEÑO DE EDIFICIOS EN ECUADOR DURANTE EL TERREMOTO  
DEL 16 DE ABRIL DE 2016 SEGÚN SU SISTEMA CONSTRUCTIVO.**

**Chérrez Herrera, Ronny Amador**

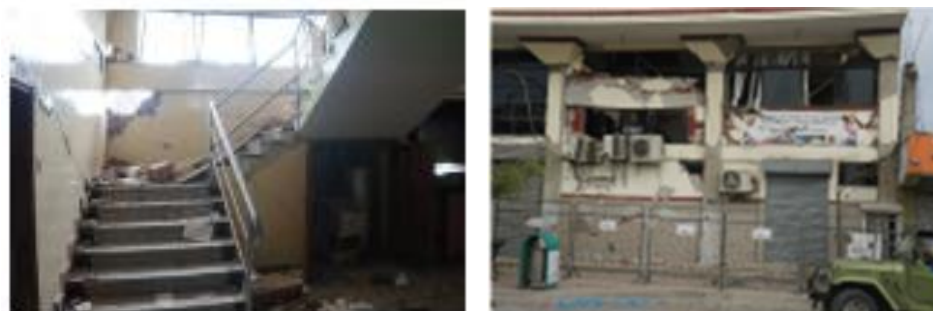
Figura 16. Fotos de la estructura tomada después del terremoto del 2016.

Existe una sola estructura principal compuesta inicialmente por la planta baja a nivel de la calle López Castillo y Eloy Alfaro, cuatro plantas altas (incluido un mezanine) y una cubierta de asbesto cemento soportada por una cercha metálica. Este edificio fue construido con un sistema de vigas descolgadas, presentó daños severos en la mampostería, también daños en elementos estructurales (columnas y vigas banda). Este edificio fue demolido en su totalidad, ya que al ser un edificio público se debió encontrar en buenas condiciones.

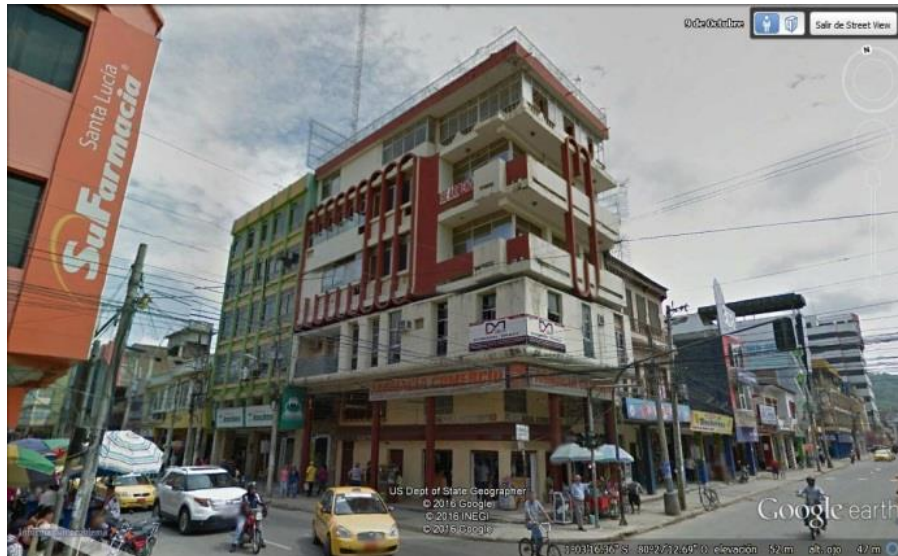
Figura 25. Edificio antes del terremoto del 16 de abril del 2016.

Las causas de falla de este edificio deben ser determinadas. Este fue un caso de colapso total incluyendo la muerte de algunas personas que estaban en el mismo durante la ocurrencia del evento sísmico. En la foto antes del sismo se observa las losas planas (vigas banda). (Landivar, 2016)

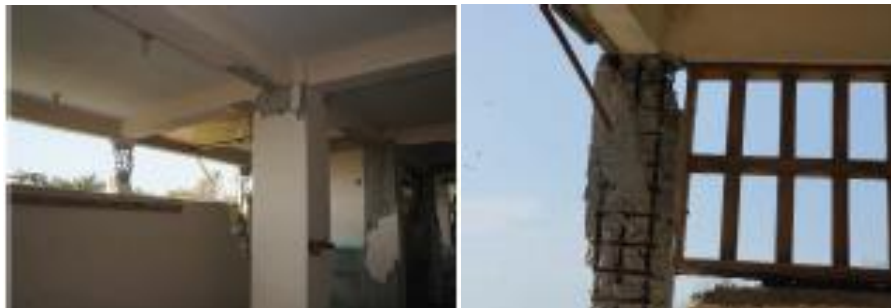
Figura 32. Fallos en columnas.

Toda la estructura es de hormigón armado con un sistema estructural compuesto de columnas rectangulares y losa con vigas banda de 20 cm de espesor. Colapso de mampostería y fallas en varias columnas.

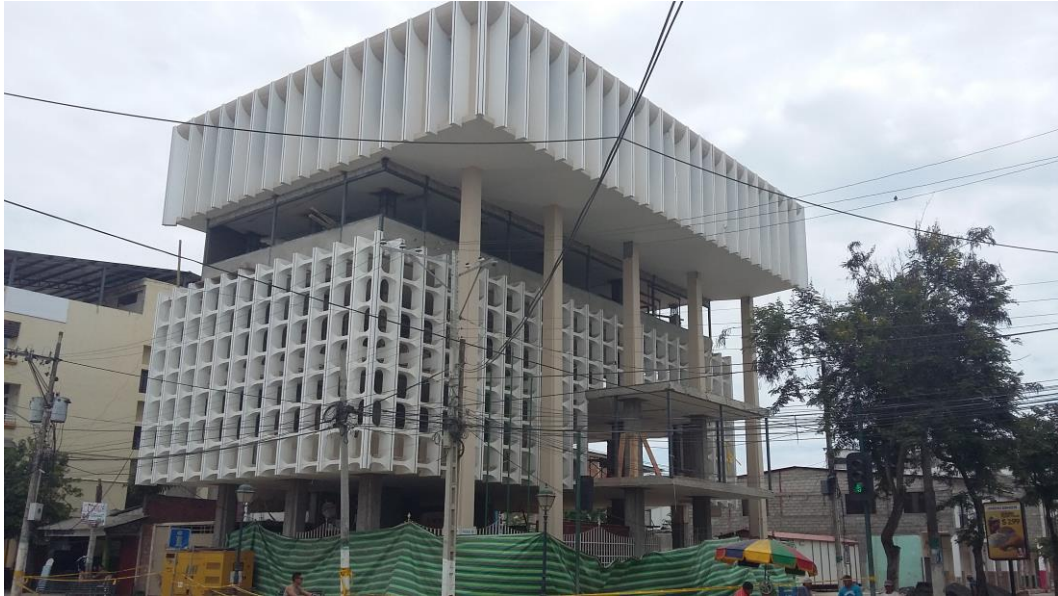
Figura 38. Estructura después del terremoto del 16 de abril del 2016.  
Obtenida por el Ing. Alex Villacrés.

Esta estructura presentó daños en la mampostería y también daños en las columnas como el desprendimiento del hormigón en una de las columnas. Al ser un edificio público debió presentar fallas mínimas, ya que es una estructura de categoría especial.

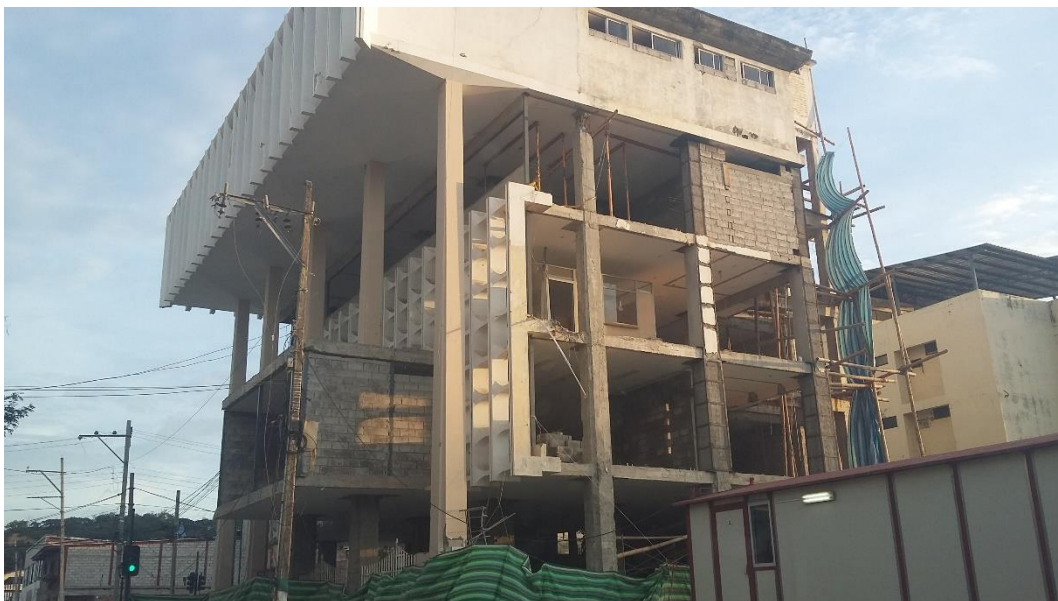
Figura 39. Estructura después del terremoto del 16 de abril del 2016.  
Obtenida por el Ing. Alex Villacrés.

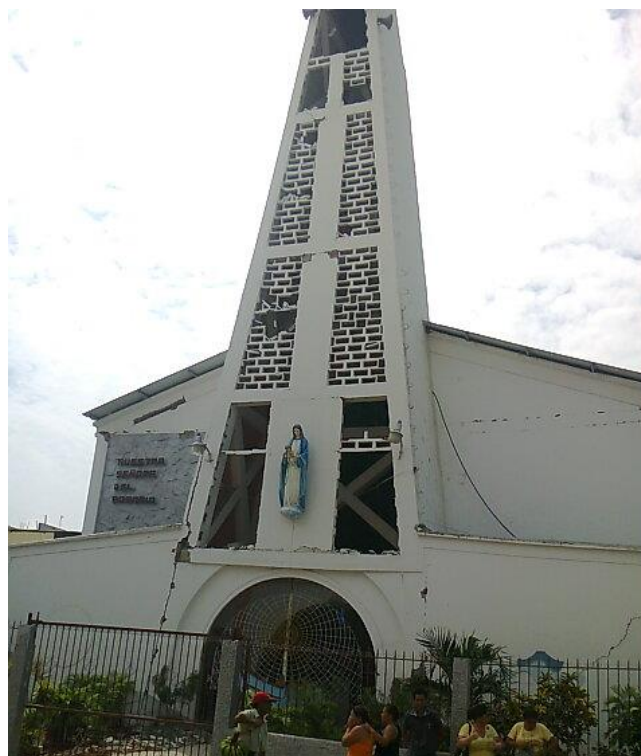
Figura 44, Fotografía de la estructura después del terremoto del 16 de abril del 2016. Obtenida del Ing. Alex Villacrés.

La estructura se comportó de manera adecuada ante el sismo, no presentó daños estructurales, sin embargo, se presentaron fisuras en las paredes de mampostería.

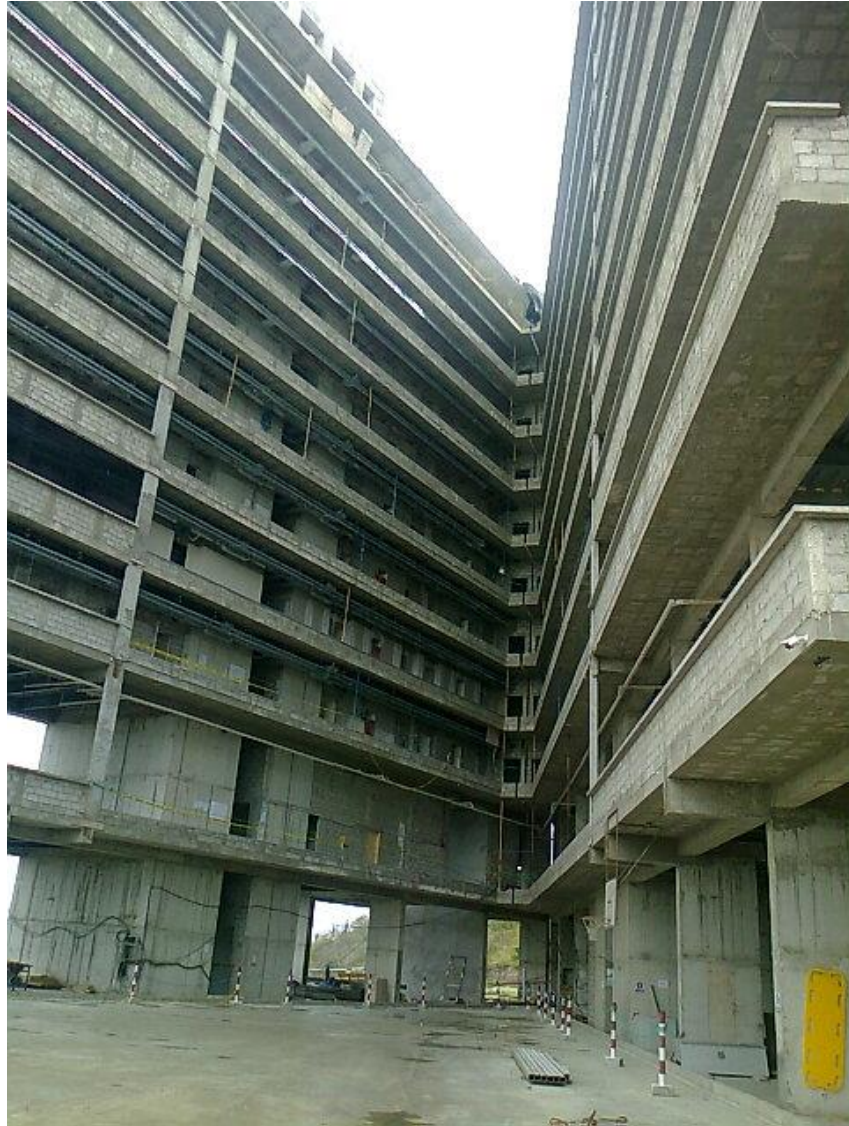
Figura 54. Hotel Sail plaza en construcción, después del sismo del 2016.  
Obtenida del Ing. Alex Villacrés.

Como se ve en las fotos, los únicos daños que se dieron fue en las paredes de bloque, no se presentaron daños en los elementos estructurales (viga, coluna, muro).

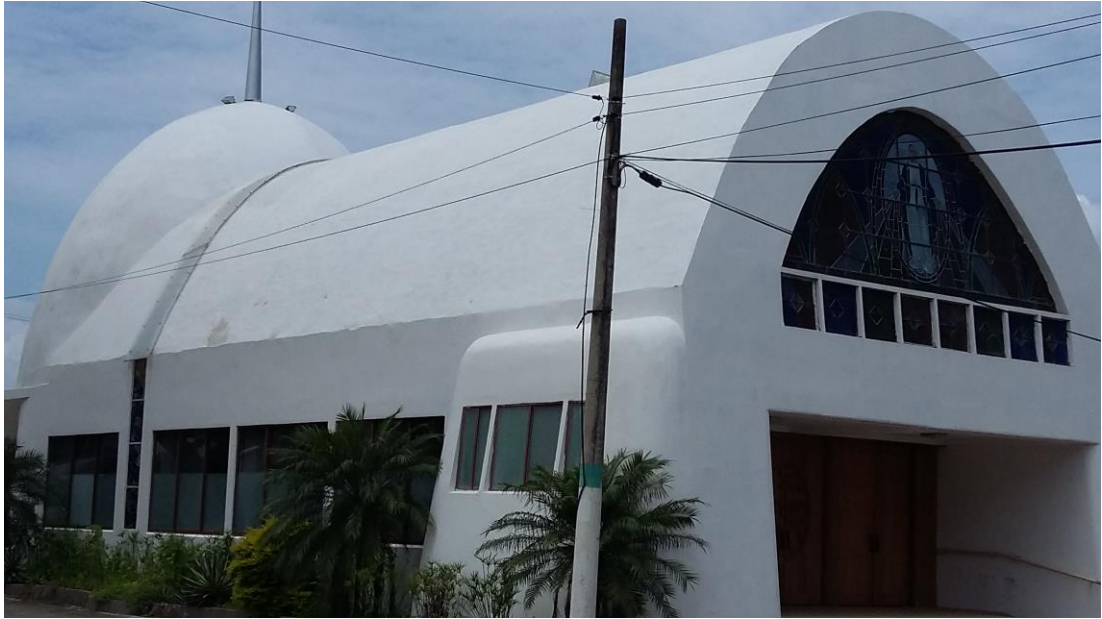
Figura 57. Sala de velaciones. Foto obtenida por el Ing. Alex Villacrés.

Como se puede notar en la foto, esta estructura no tuvo ningún tipo de daño, quedó prácticamente intacta después del terremoto del 2016.

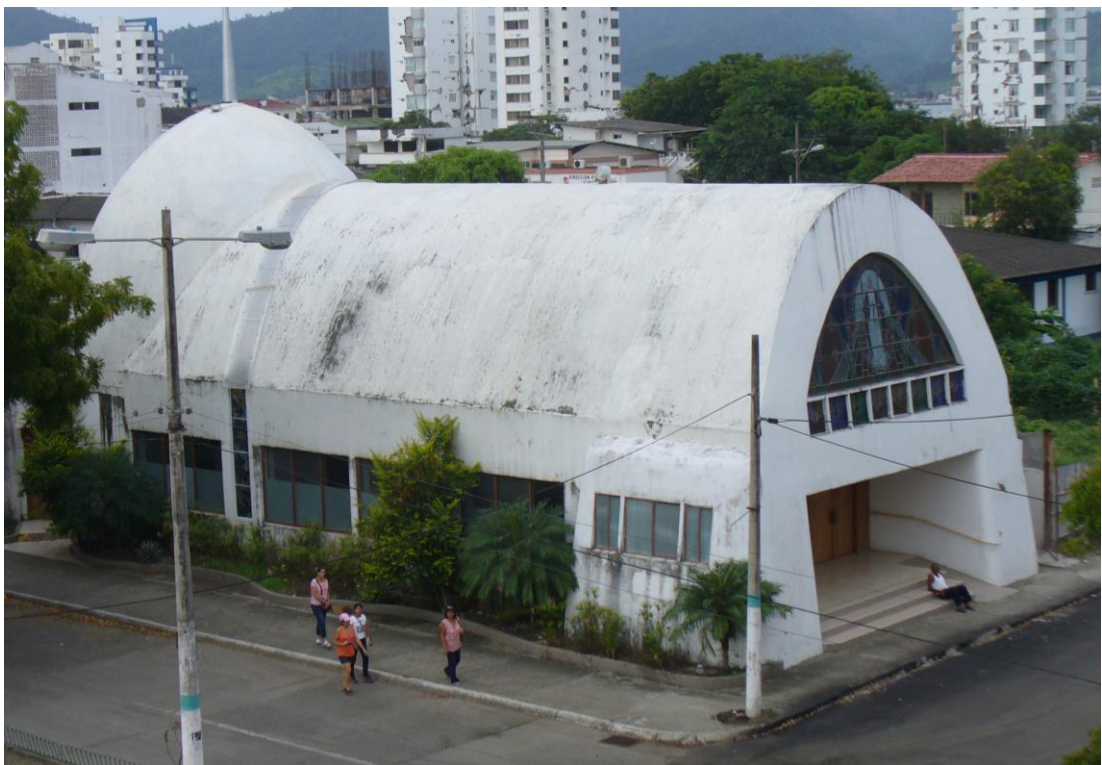
Figura 58. Sala de velaciones. Foto obtenida por el Ing. Alex Villacrés.
